## ハサミの折損調査

庭木の剪定中にハサミの刃が折れた為、原因究明の一環として、ハサミの損傷状況や破壊形態および材料性状を確認する為、各種観察・試験を行う。

名称：ハサミ（芽切小枝切鋏）

材料：ステンレス鋼

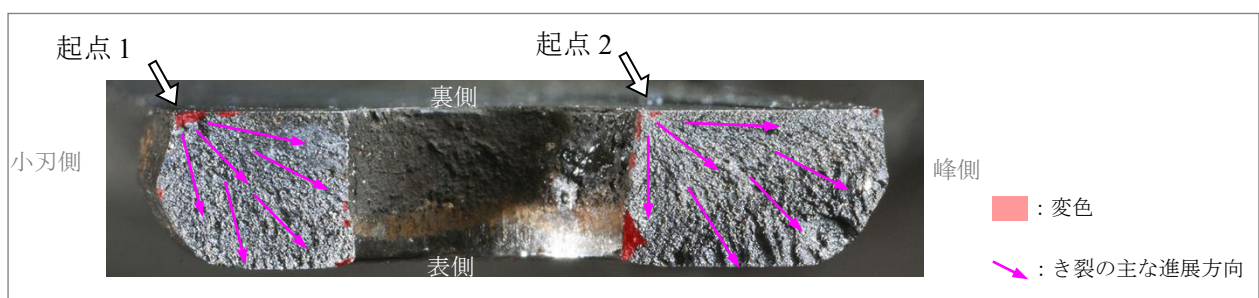
マクロ破面状況

- ・折損部の破面は比較的平坦であり、放射状模様が認められ、その状況から刃 裏側の角部 2 箇所が主起点と考えられた。また、起点部は変色しており、起点以外にも表面近くに、それと同様の変色した領域が複数箇所認められた。下図は破面写真上に破損状況を描き加えた図である。

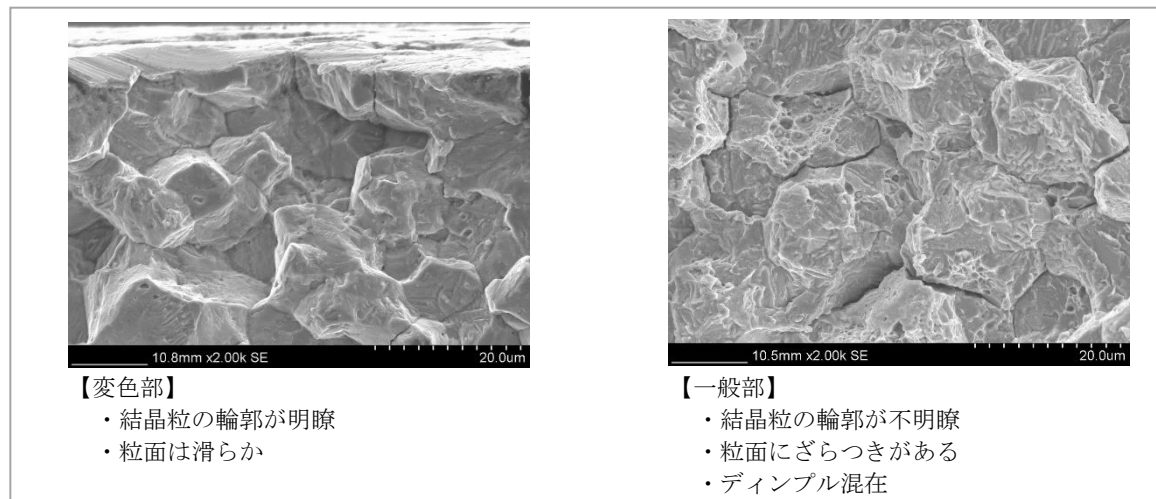
マイクロ破面の代表写真

- ・走査型電子顕微鏡（SEM）により、破面を拡大して観察したところ、起点部を含む変色部は粒界破面であり、結晶粒の輪郭は明瞭で粒面は滑らかであった。また、変色部以外の部分は、ざらついた輪郭が不明瞭な粒状破面を呈しておりディンプルも混在していた。下にそれぞれの代表的なマイクロ破面写真を示す。

- ・一般的に硬質の鉄鋼材料では、粒界破壊が起きやすいとされており、破壊モードの判断は難しいが、粒面が滑らかな粒界破面であることから、作用応力が比較的小さめと推測される。その場合、疲労損傷、材料異常や、環境要因による脆化が考えられる。
- ・一方、不明瞭な粒状破面やディンプルは、作用応力が大きめであることを示しており、当該部については、比較的大きな力で急進的に破壊したとみられる。

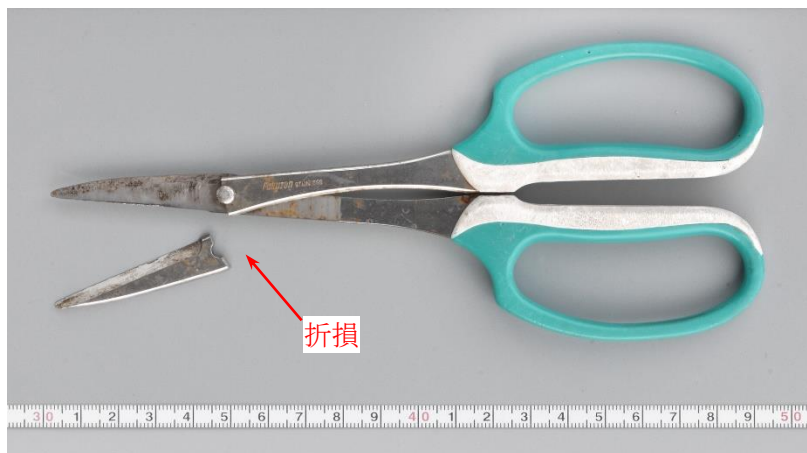
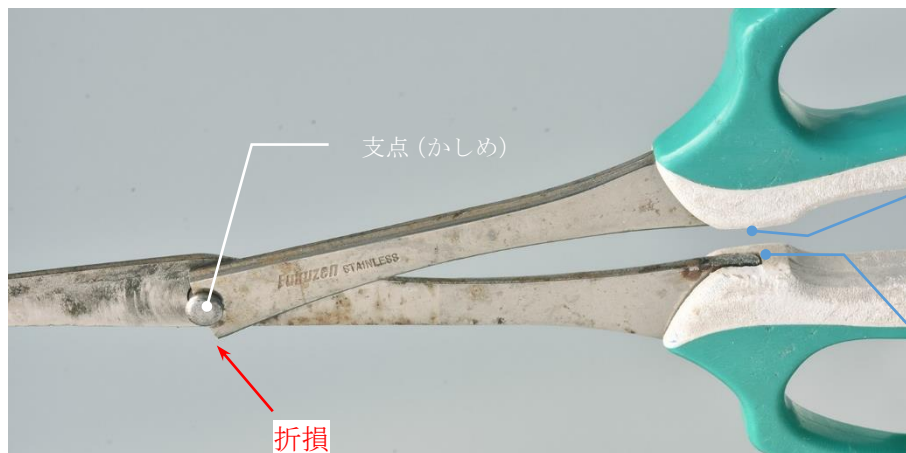
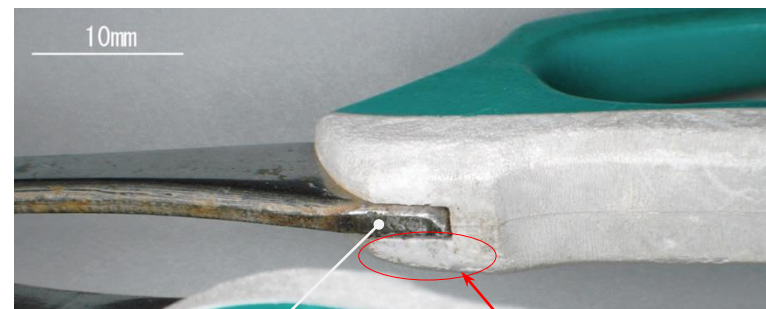
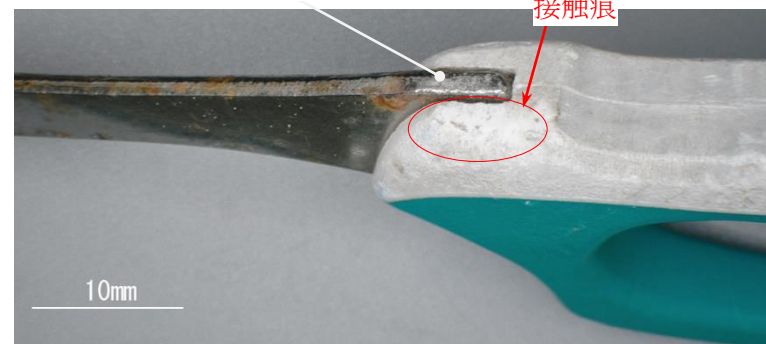
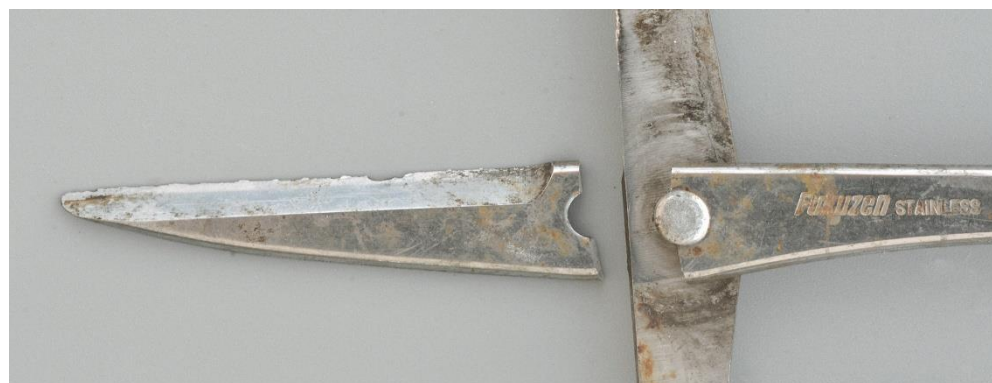
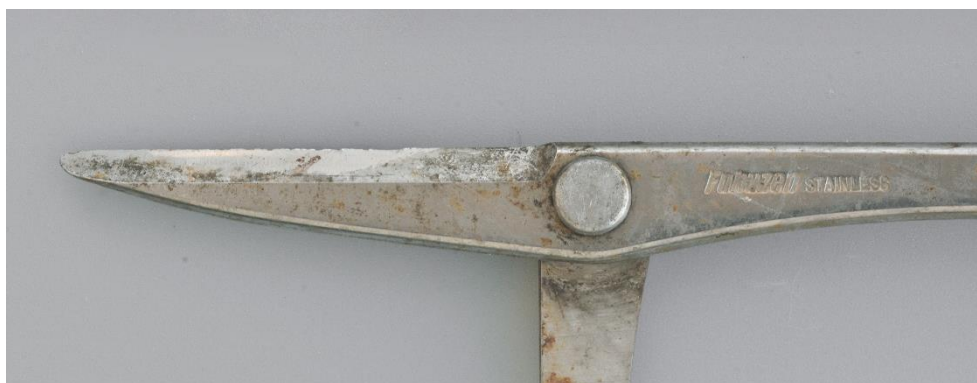
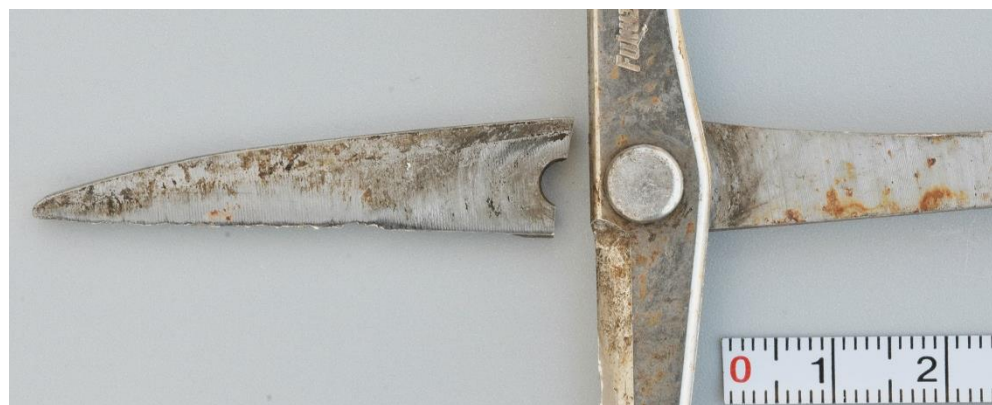
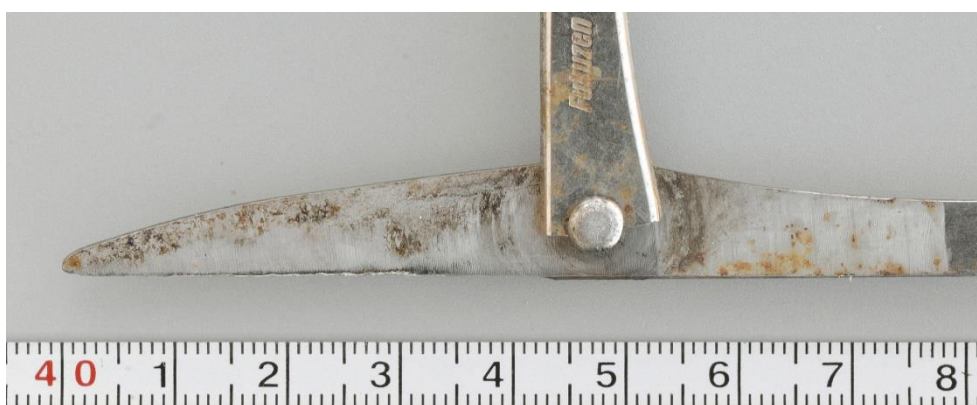
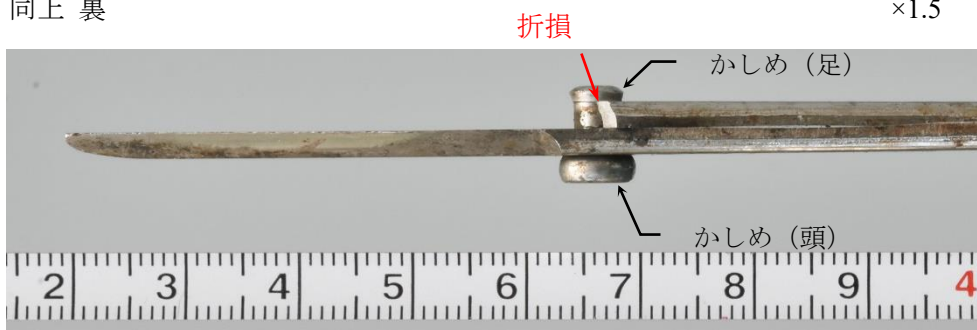
図1 外観状況

- ・ハサミは、片側の刃が支点（かしめ）の穴部で折損していた。
- ・折損部に、伸びや絞り等の顕著な塑性変形はなかった。
- ・2 枚の刃に隙間や緩み等の異常はないが、刃こぼれや錆びが散見された。
- ・刃の裏面には接触痕があり、折損部近傍や刃こぼれ部は、接触幅が他より広めであった。
- ・かしめ穴表面には、かしめとの接触によるとみられる摩耗粉が認められた。
- ・樹脂製のハンドルには、通常は接触しない部分に接触痕があり、使用時にハンドルの食い違いがあったことが窺われた。

- ・ハサミは、片側の刃が支点（かしめ）の穴部で折損している。折損した刃は、かしの足側である。
- ・折損部に、伸びや絞り等の顕著な塑性変形はない。
- ・2枚の刃は、どちらも同じ形状であり、刃こぼれや錆びが散見される。
- ・刃を閉じた状態で側面から観察すると、刃は裏表に隙間は殆どなく、顕著な緩みはないとみられる。

- ・ハンドル部分に歪みはないが、刃を閉じた際に樹脂の部分が接触したとみられる痕が認められる。本来、樹脂部分は接触しない構造であるが、刃を合わせるように閉じたことで食い違いがおき、接触したと考えられる。

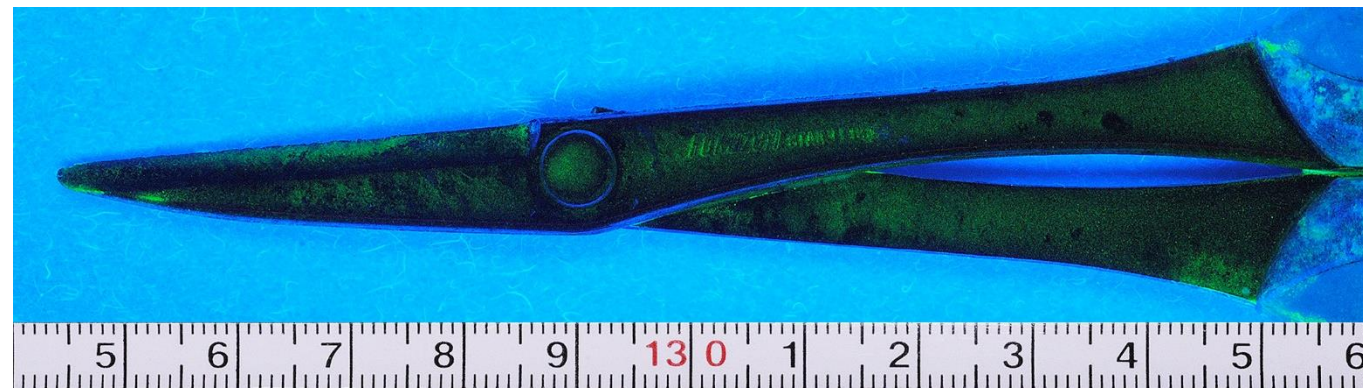
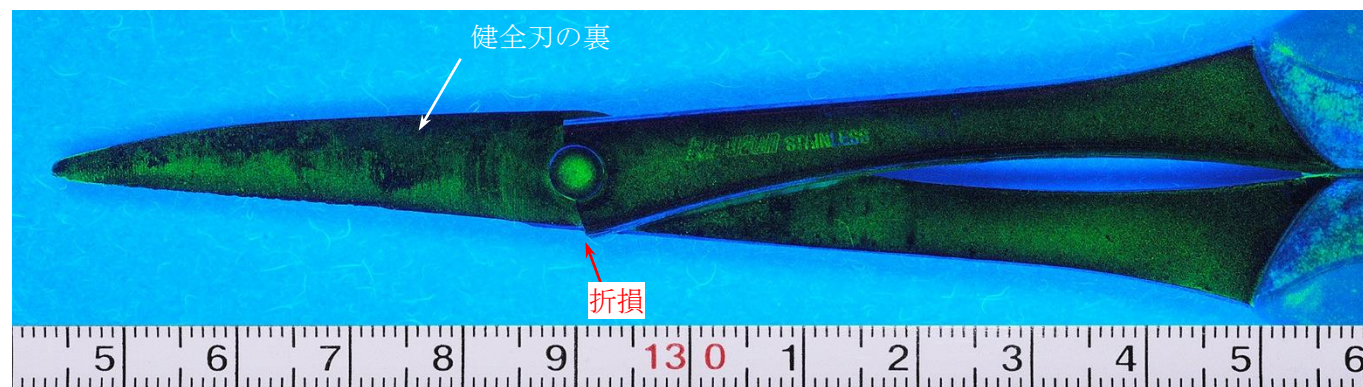
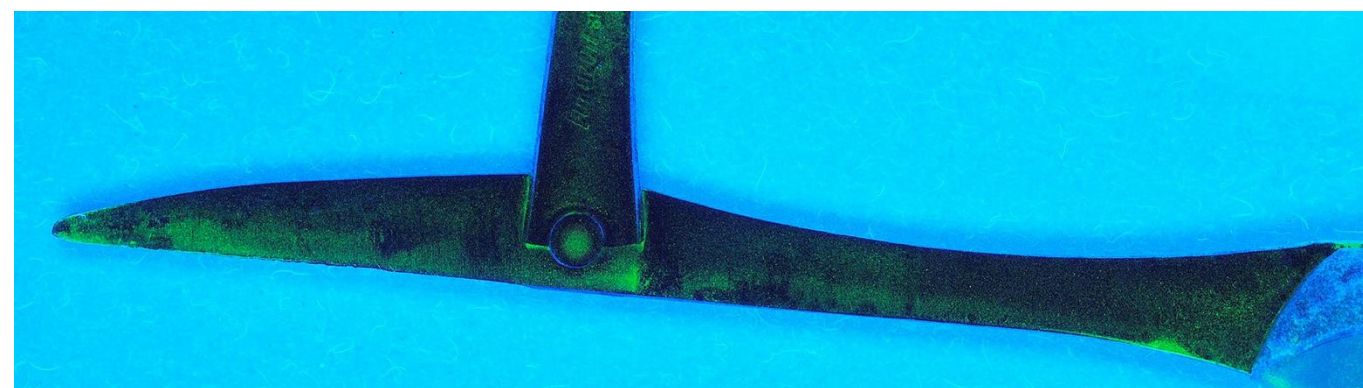
図 2 磁粉探傷試験 (MT)

- ・健全刃について磁粉探傷試験を行った結果、細かな傷は存在するが、き裂を示す磁粉模様は認められなかった。

- ・折損部以外について、き裂有無を確認する為、磁粉探傷試験を行った。
- ・健全刃の表裏とも、細かな傷は存在するが、き裂を示す磁粉模様は認められない。

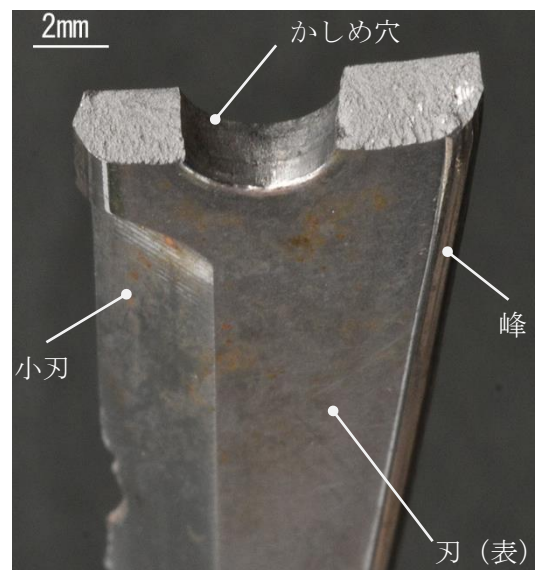
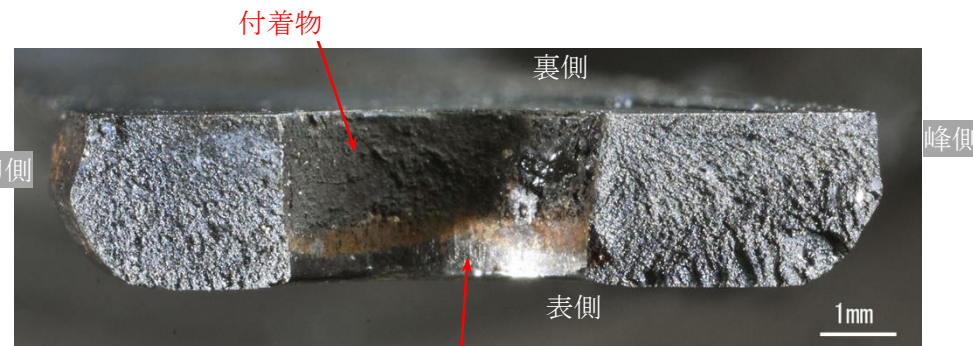
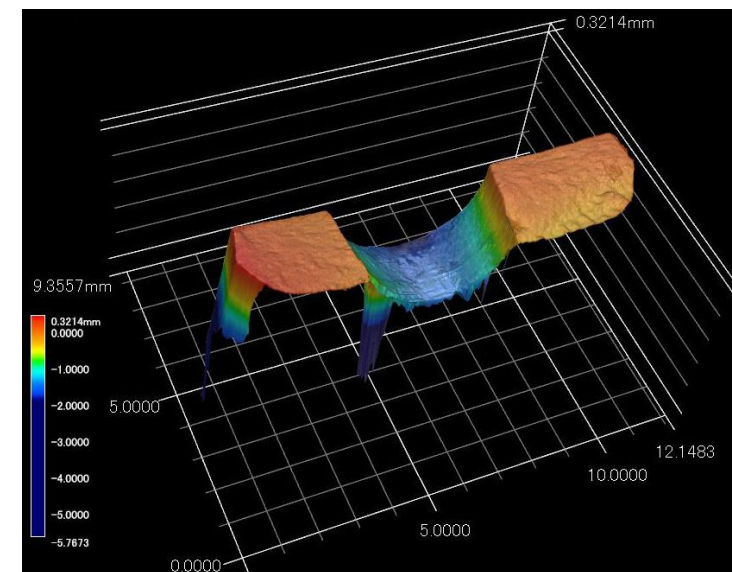
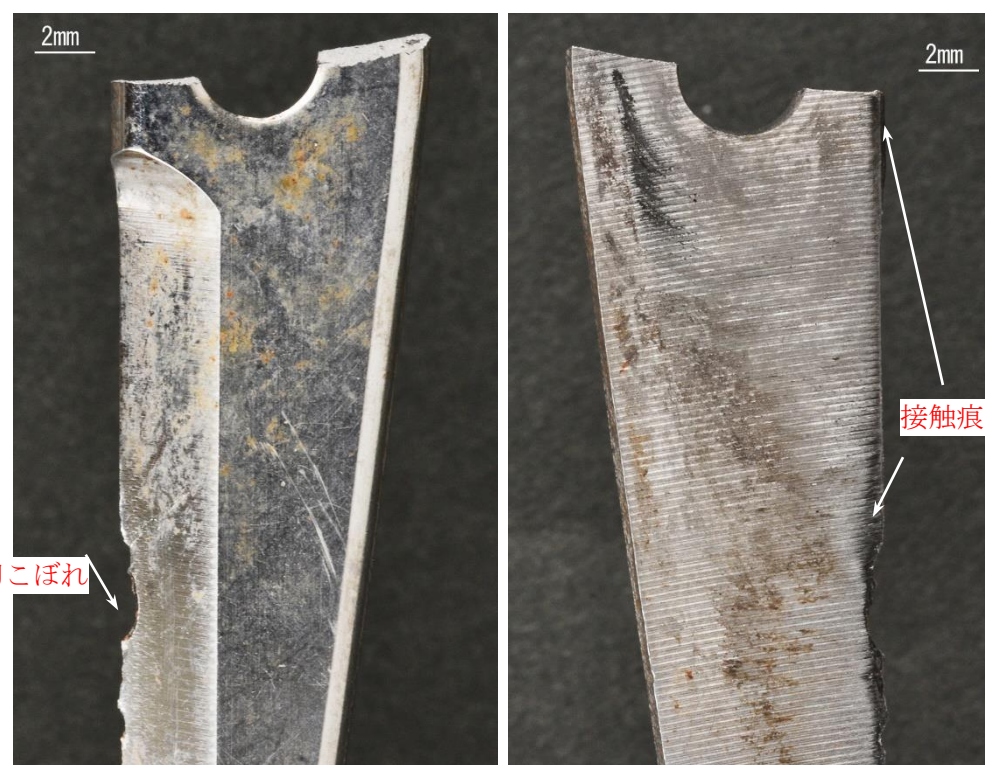
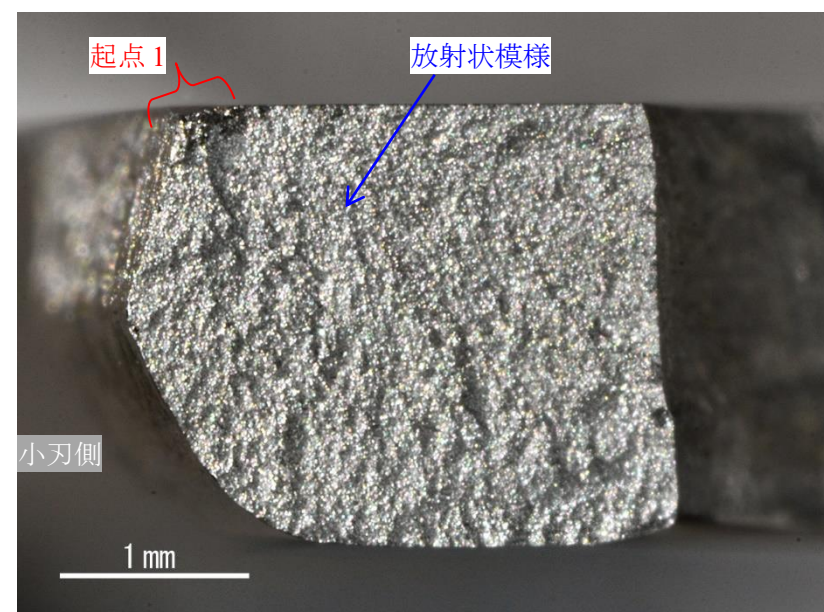
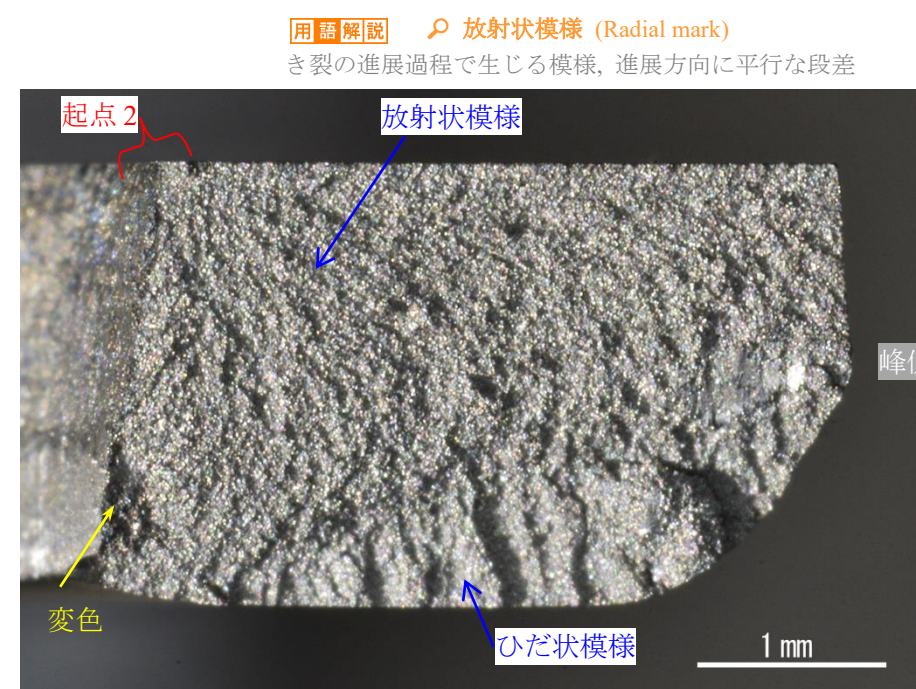
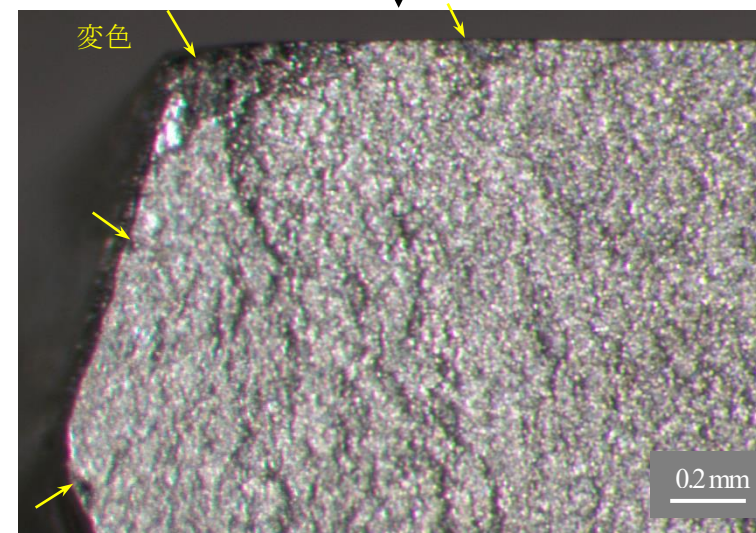
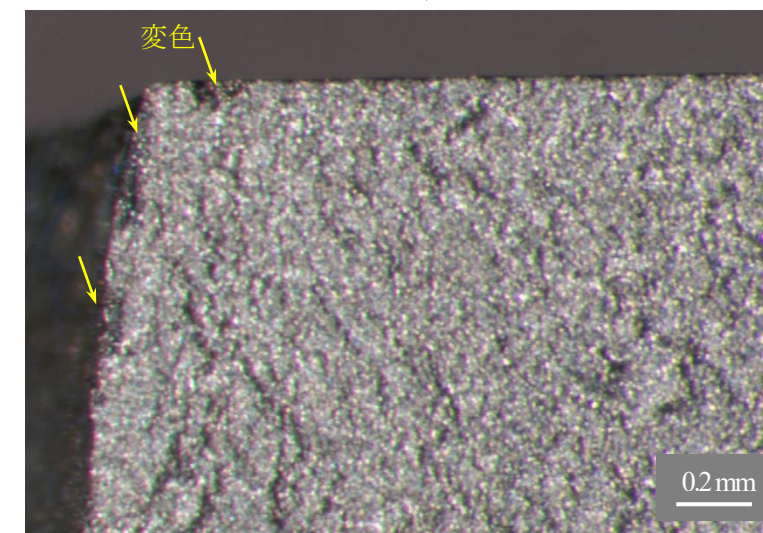
図3 折損部の拡大、マクロ破面

- ・破壊形態を確認する為、折損部について詳細に観察した。
- ・折損は、かしめ穴の中心より少し刃先側で生じている。
- ・穴内面の大部分に褐色の付着物が認められる。付着物は、汚れや、穴とかしめの接触による摩耗粉と考えられる。
- ・刃の裏面には接触痕があり、折損部近傍や刃こぼれした箇所は、接触痕の幅が他より広い。
- ・マクロ破面は比較的平坦であり、放射状模様が認められる。放射状模様が収れんする裏側の角部2箇所が主起点と考えられる。
- ・起点 1、2 部では褐色に変色した小さな領域が複数箇所認められる。また、そこから少し離れたかしめ穴表層にも同様の変色が発生している。
- ・破面凹凸は、起点から離れるにつれて徐々に大きくなり、刃 表の峰側の角部近傍には、ひだ状模様が観察され、当該部が最終破断部と考えられる。

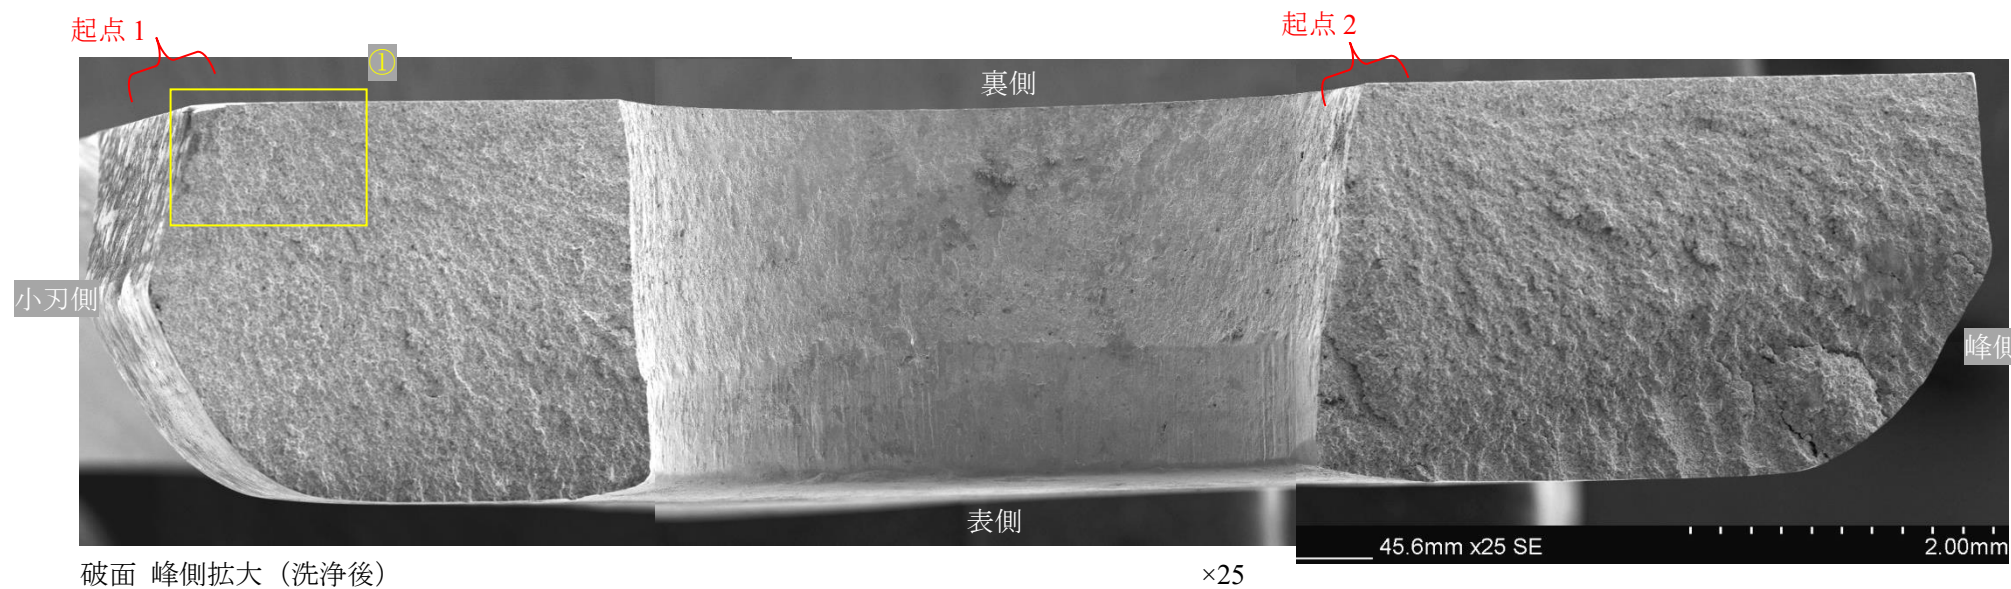
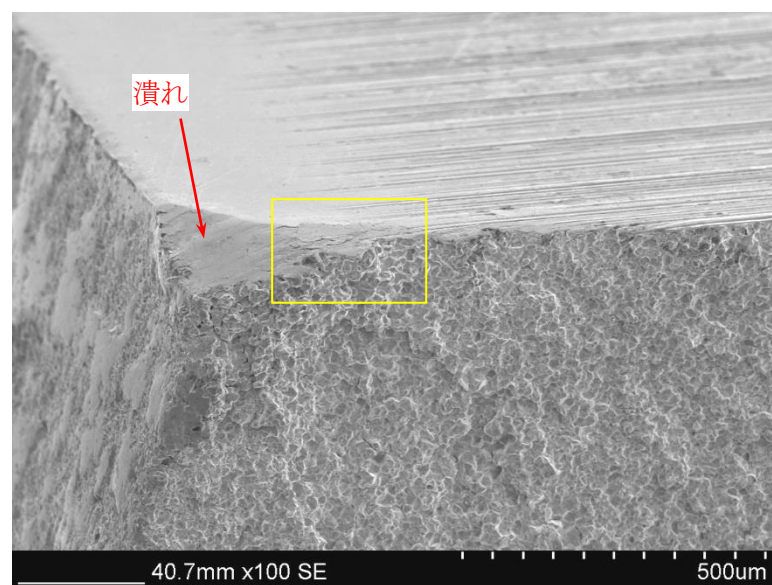
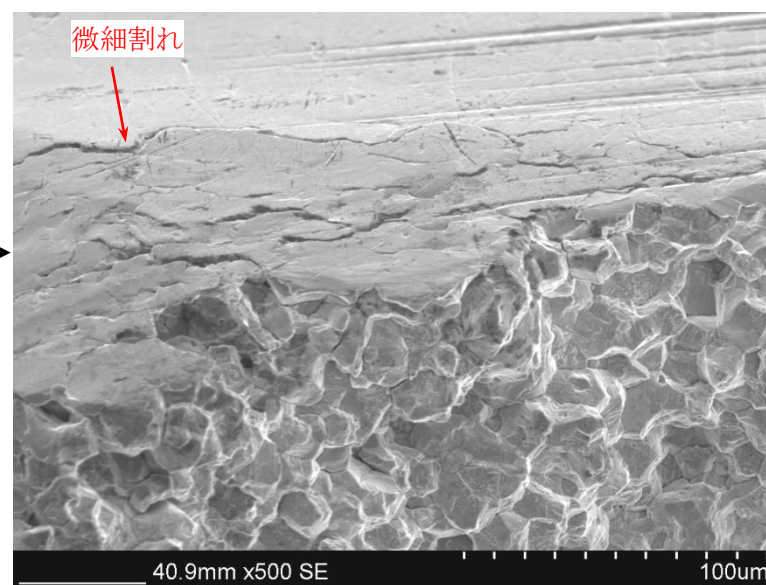
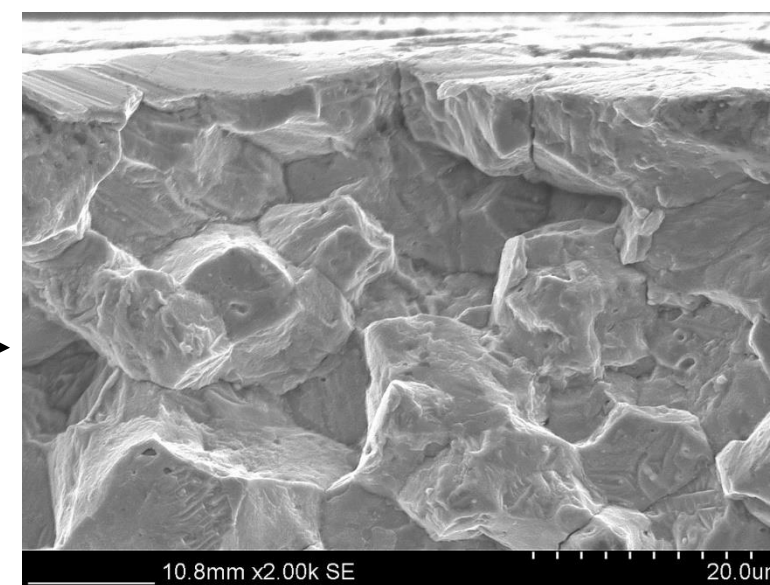
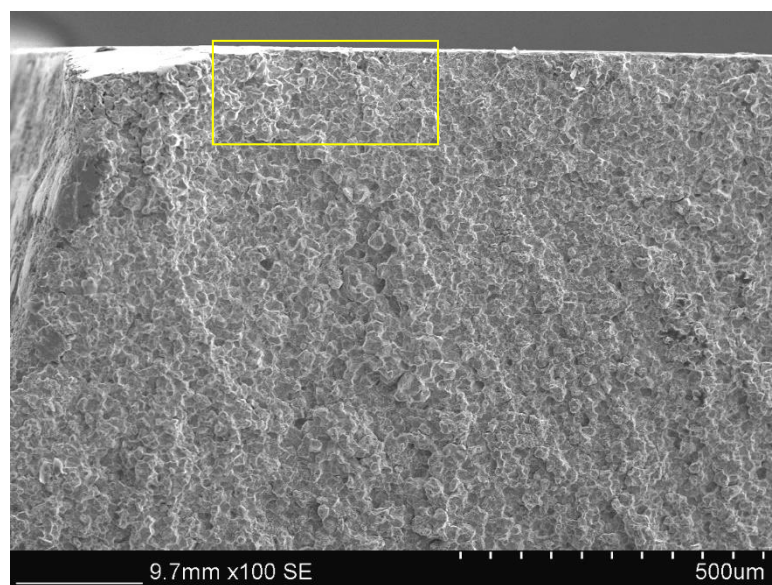
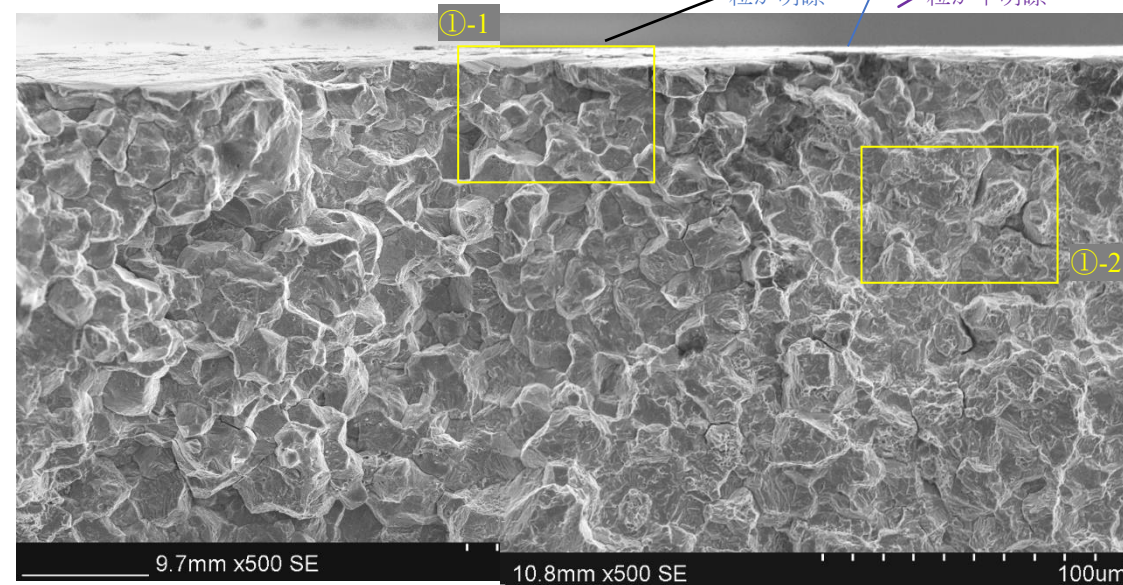
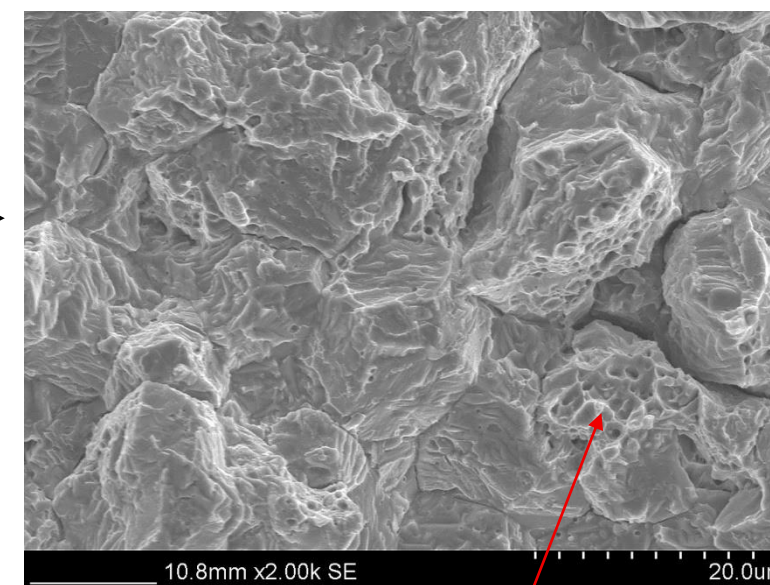
図4 ミクロ破面観察（その1）

- ・SEMにより、破面を更に拡大して観察した。
- ・①部（起点1）は、粒界破面である。傾けて観察すると角が潰れており、表面には複数の微細な割れが認められる。
- ・破面様相は位置によってやや異なり、①-1部では粒の輪郭が明瞭で粒面は滑らかであるのに対し、①-2部では輪郭が不明瞭で粒面はざらついており、ディンプルも認められる。
- ・①-1部と①-2部の間に、破面様相が変化する境界があり、それはマクロ破面観察でみられた変色範囲の境界と一致している。

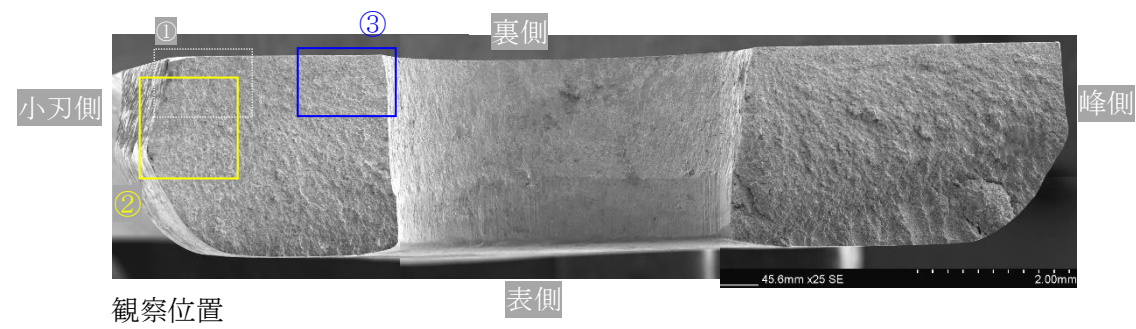
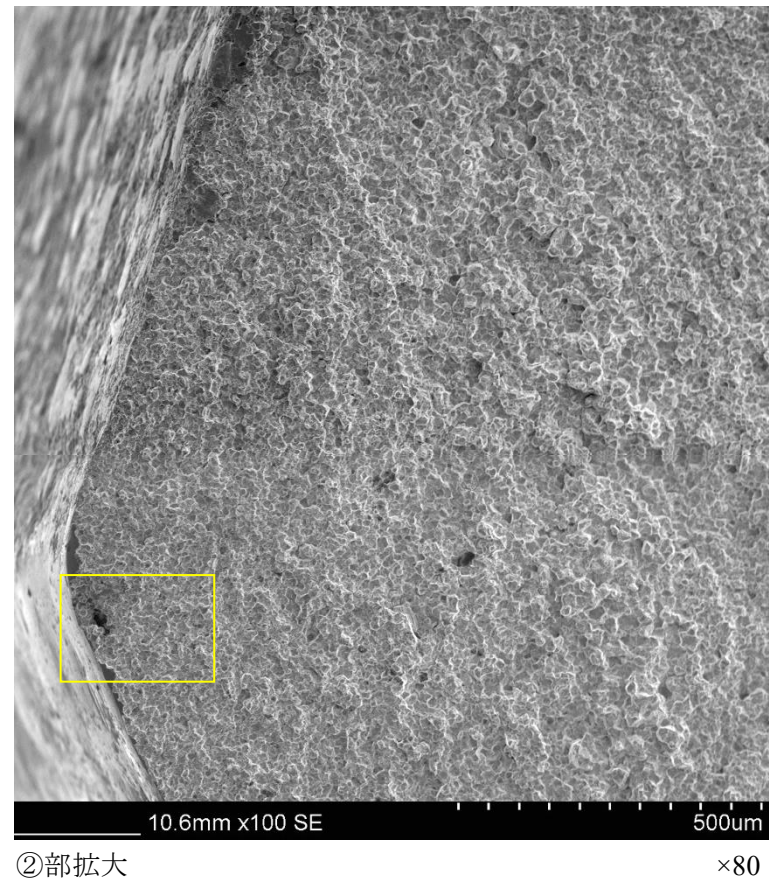
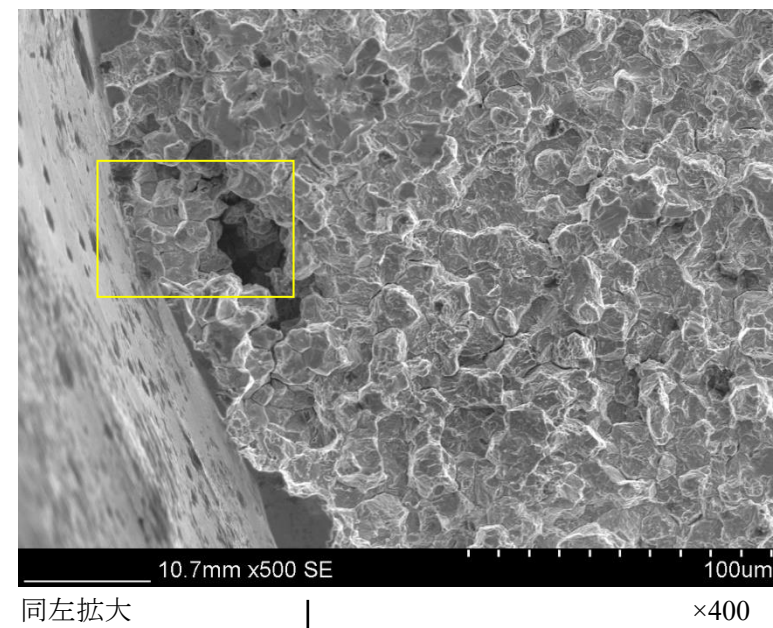
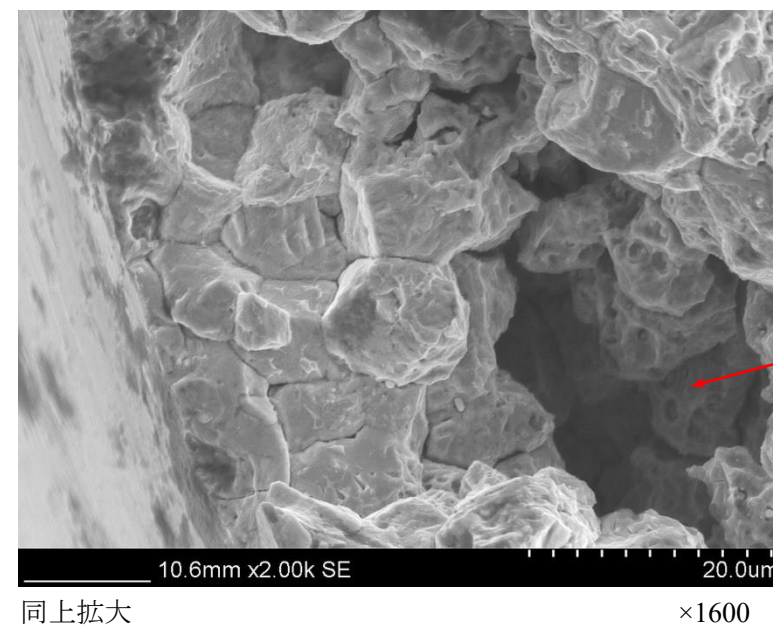
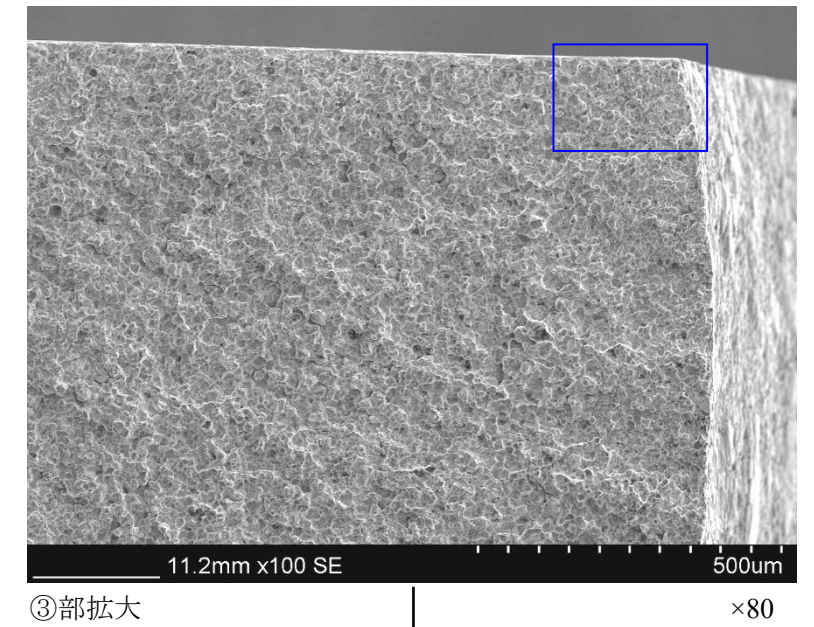
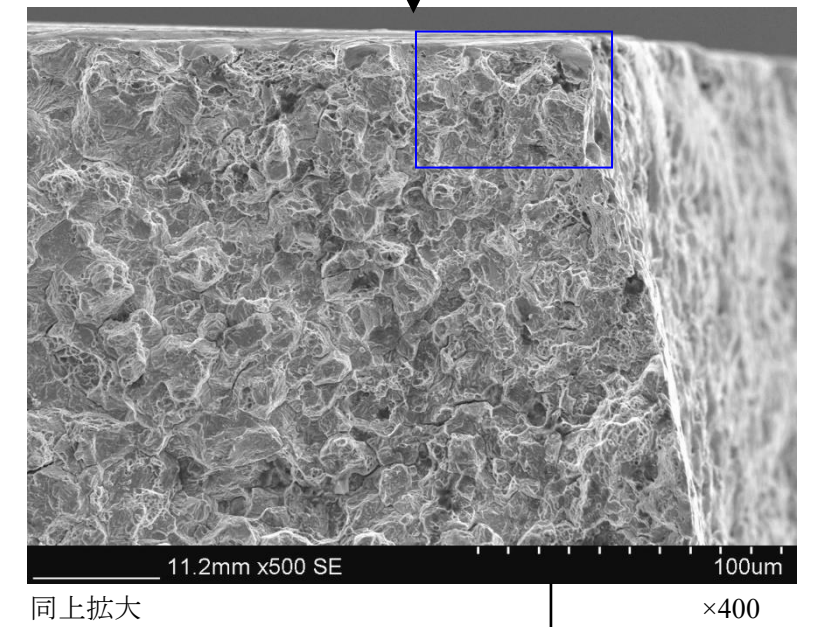
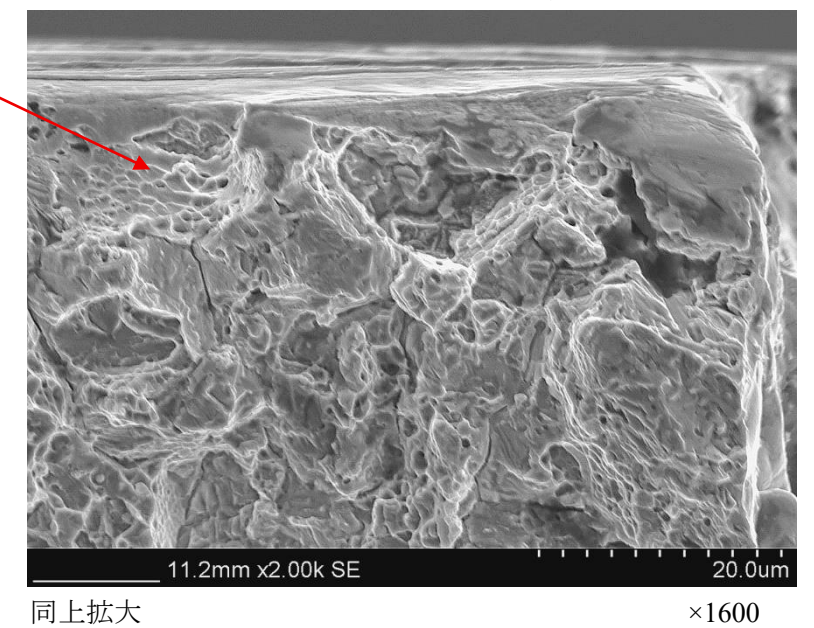
図 5 ミクロ破面観察 (その 2)

- ・②部は起点 1 から離れているが変色している部分であり、結晶粒の輪郭が明瞭な粒界破面である。一部には結晶粒が脱落したような部分も認められる。
- ・かしめ穴近傍の③部は変色しておらず、破面は粒状であるが、輪郭が不明瞭であり、ディンプルも認められる。
- ・これらの状況から、変色部は粒界割れが発生しやすい状態であることが窺われる。

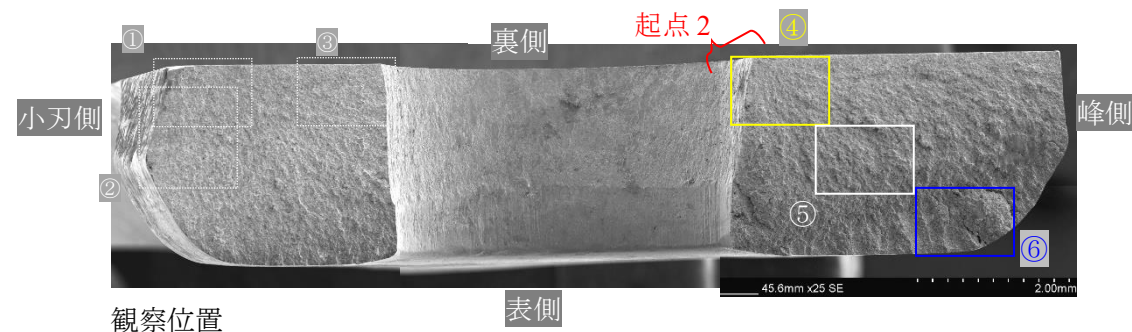
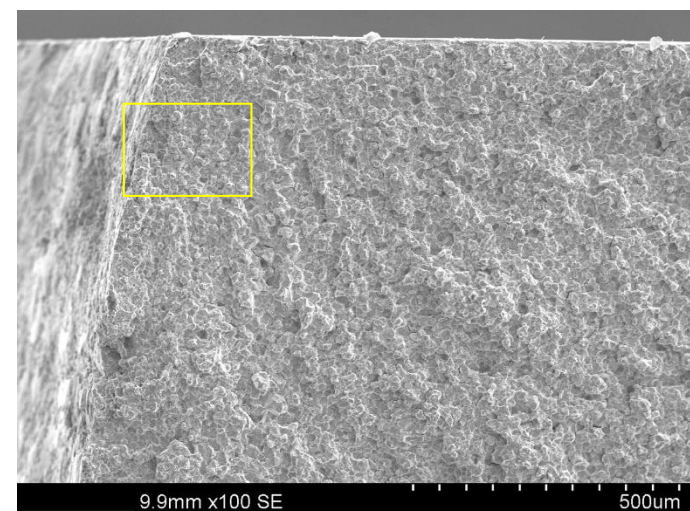
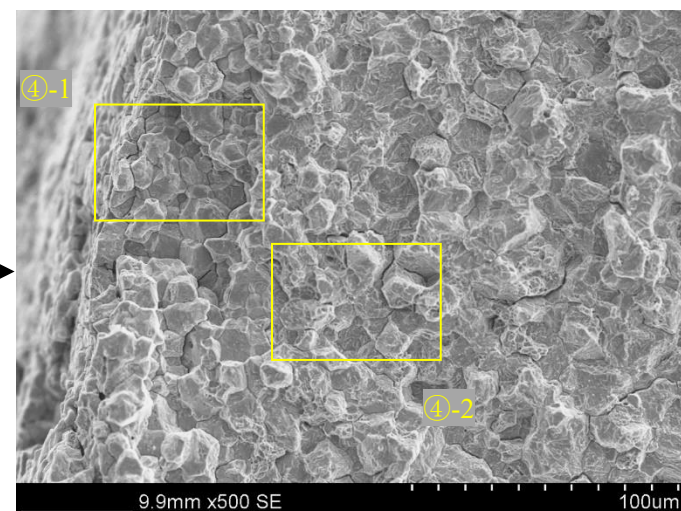
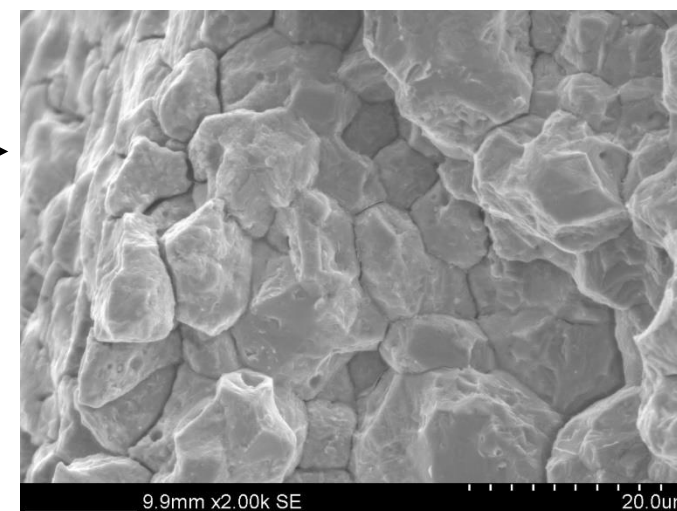
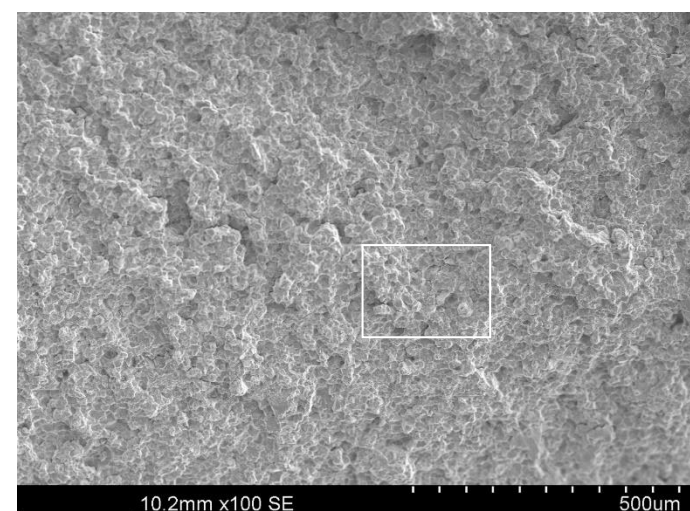
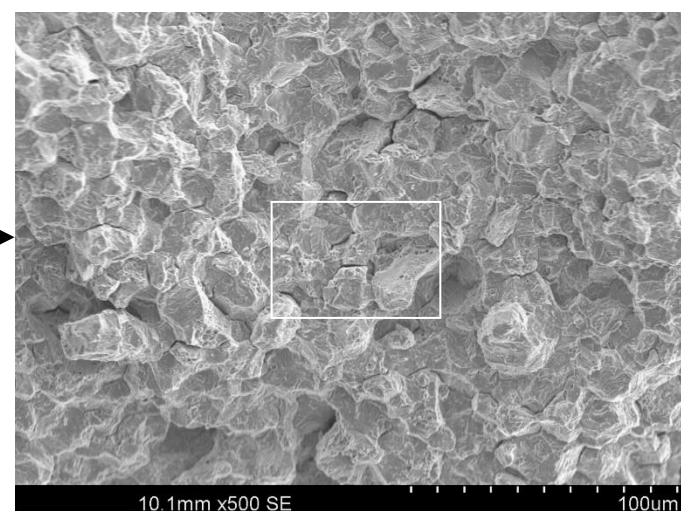
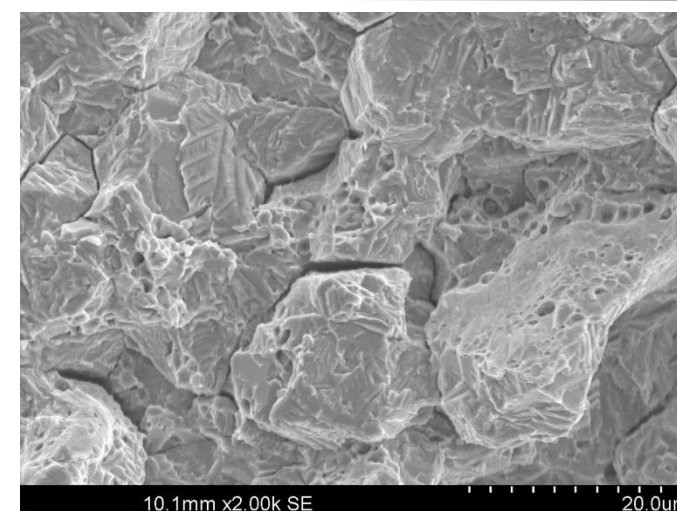
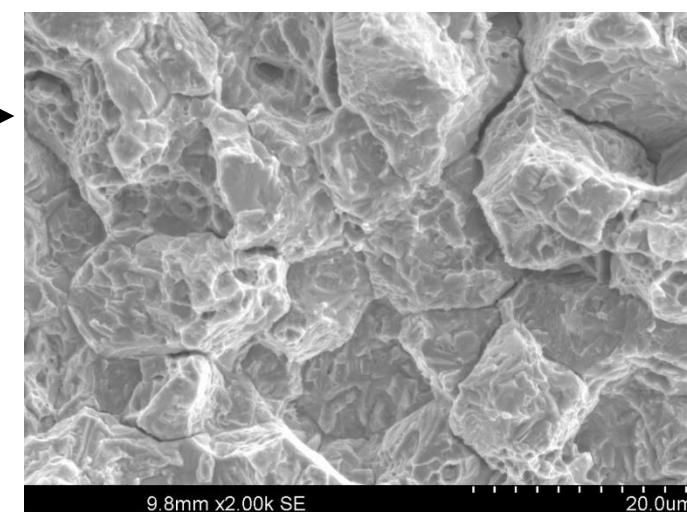
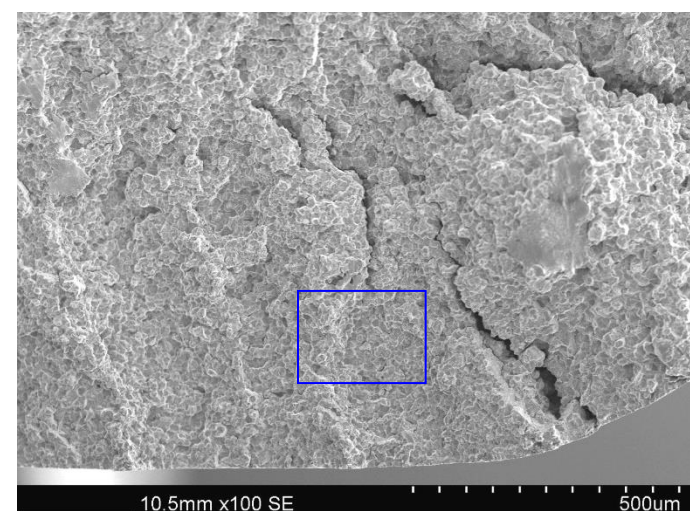
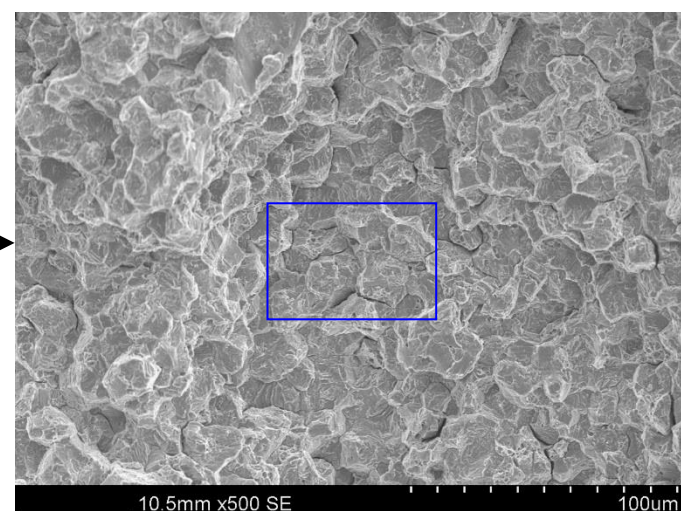
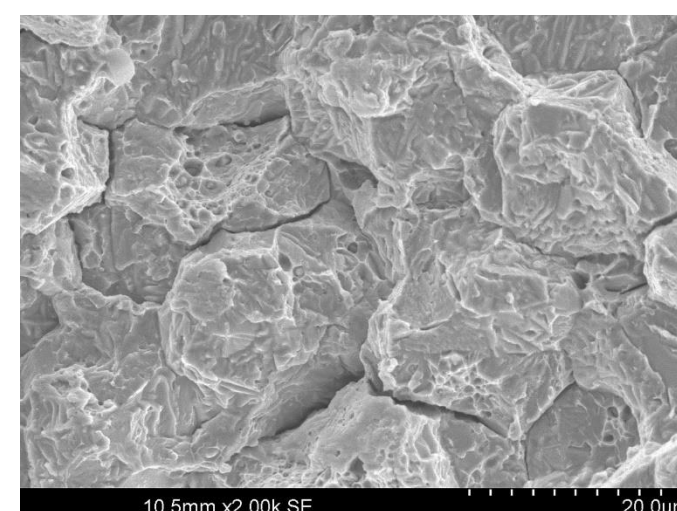
図 6 ミクロ破面観察（その 3）

- ・ 起点 2 から峰側の破面様相も、起点 1 の小刃側破面と同様に粒界または粒状の破面である。
- ・ 変色のあった④部（起点 2）では結晶粒の形が明瞭で粒面は滑らか、変色のない⑤部や⑥部では輪郭が不明瞭でディンプルが散見される。
- ・ また、⑥部は他に比べて破面凹凸が大きく、破面上に開口した割れが生じている。

- ・ 以上のことから、ハサミは、刃の裏側角部の 2 箇所を主起点として、その対角方向へと、き裂が進展し折損したと考えられる。
