## ハサミの折損調査

庭木の剪定中にハサミの刃が折れた為、原因究明の一環として、ハサミの損傷状況や破壊形態および材料性状を確認する為、各種観察・試験を行う。

名称：ハサミ（芽切小枝切鋏）

材料：ステンレス鋼

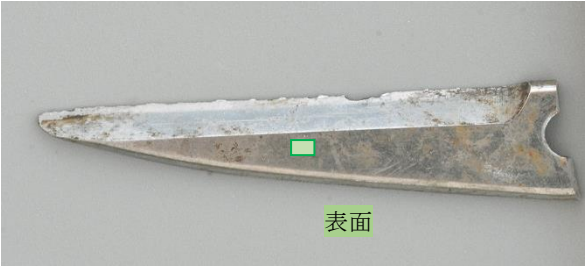
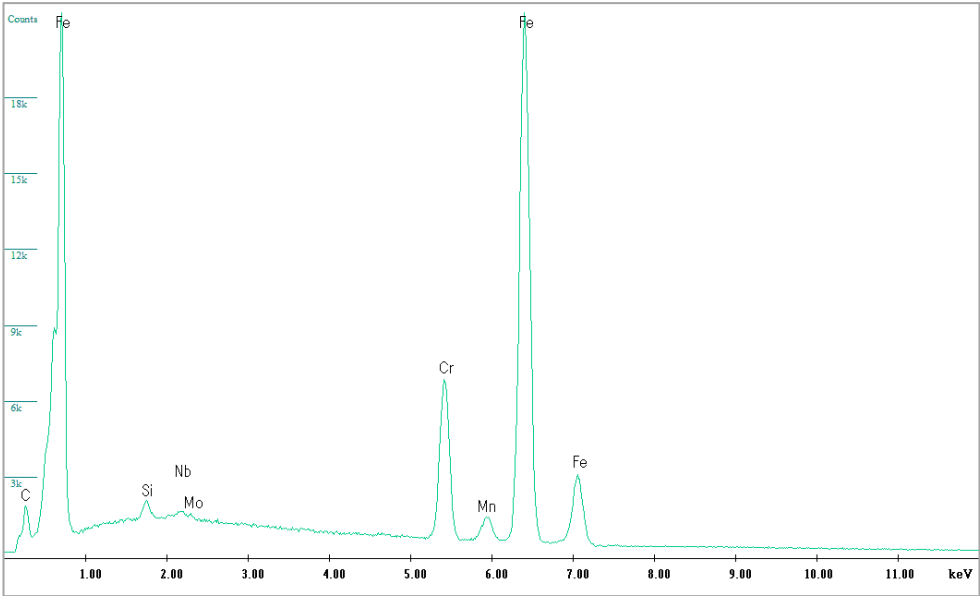
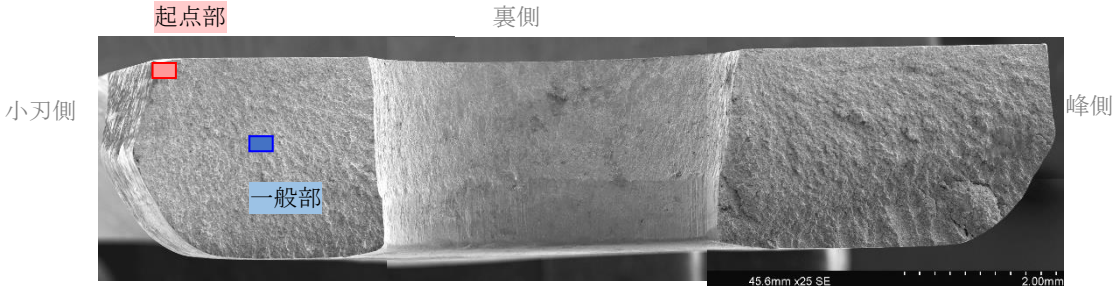
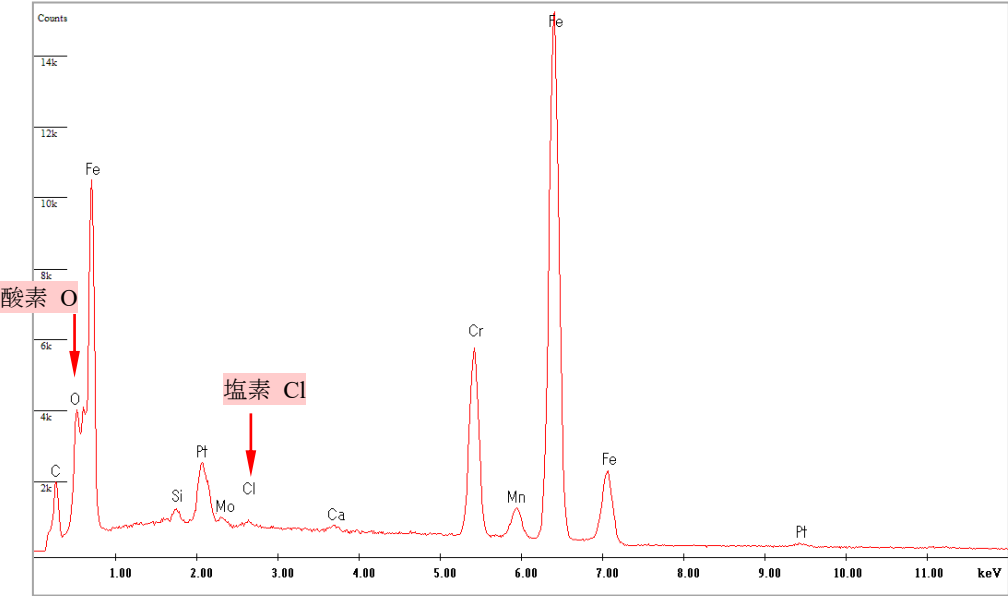
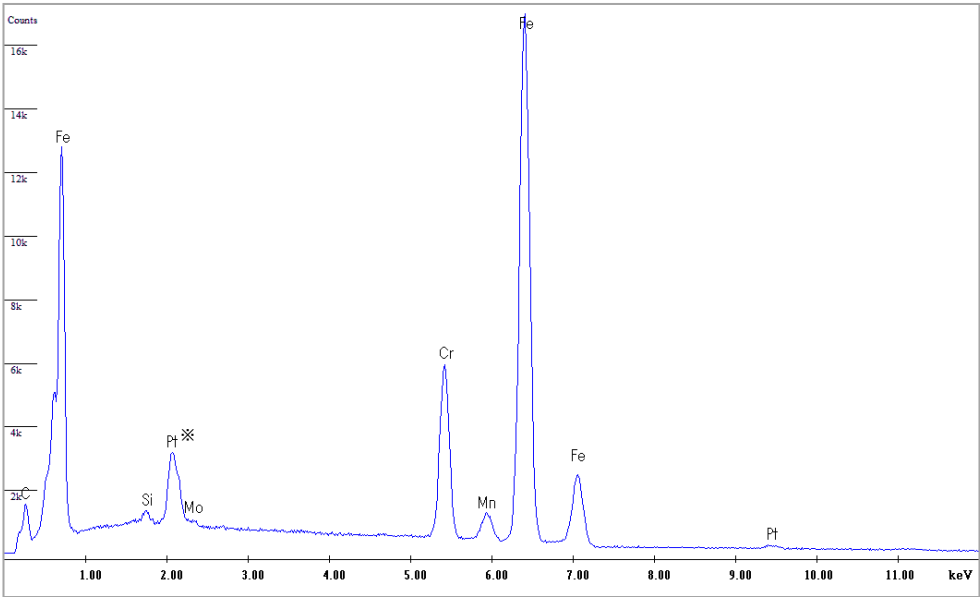
図 7 破面および表面の EDS 定性分析

- ・破面の変色原因を探る為、エネルギー分散型 X 線分光法（EDS）にて成分分析を行った。
- ・破面の分析に先立ち、材料確認の為、刃の表面を分析した結果、主成分として Fe、その他に Si, Mn, Cr, Mo, Nb が検出され、それらの半定量値（凡その成分比）から、マルテンサイト系ステンレス鋼と考えられた。
- ・破面の変色部と一般部について分析した結果、変色部では一般部にはない O の顕著なピークが認められ、わずかに腐食性元素の Cl も検出されたことから、変色は錆び（鉄の酸化物）であると推測された。

- ・破面の変色原因を探る為、破面についてエネルギー分散型 X 線分光法（EDS）にて成分分析を行った。
- ・破面の分析に先立って、材料確認の為、刃の表面について分析した結果、主成分として Fe のピーク、その他に Si,Mn,Cr,Mo,Nb が認められる。
- ・これら検出元素の半定量値（およその含有比率）は上表の通りであり、ハサミの材料は、マルテンサイト系ステンレス鋼とみられる。なお、マルテンサイト系ステンレス鋼は、焼入れ性があり、低合金鋼に比べると耐食性が高く、刃物の材料としては一般的な鋼種の一つである。
- ・破面の変色部と一般部について分析・比較した結果、変色部では一般部がない O が認められ、変色は錆び（鉄の酸化物）であると推測される。
- ・また、極わずかに Cl, Ca が検出されている。Cl は腐食性元素であり、変色に関与した可能性が考えられる。

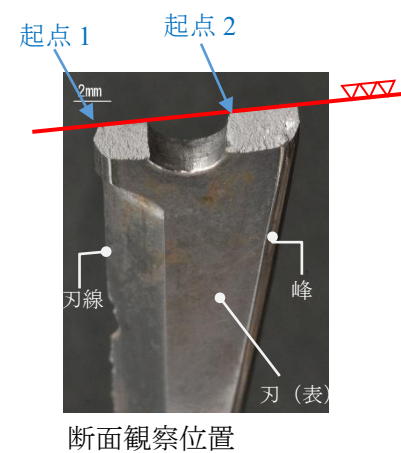
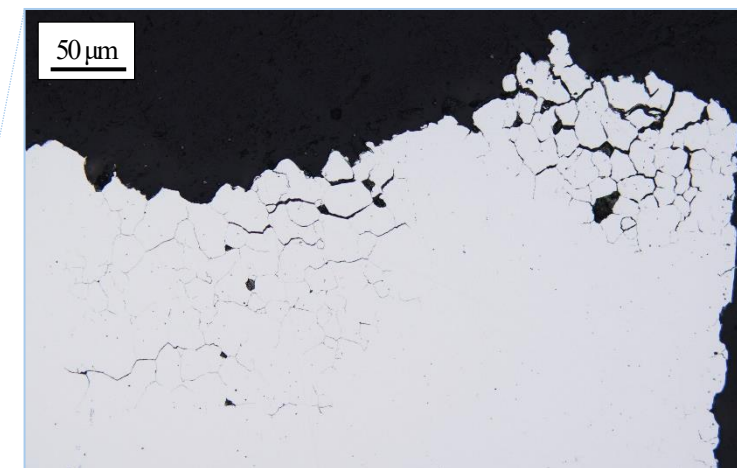
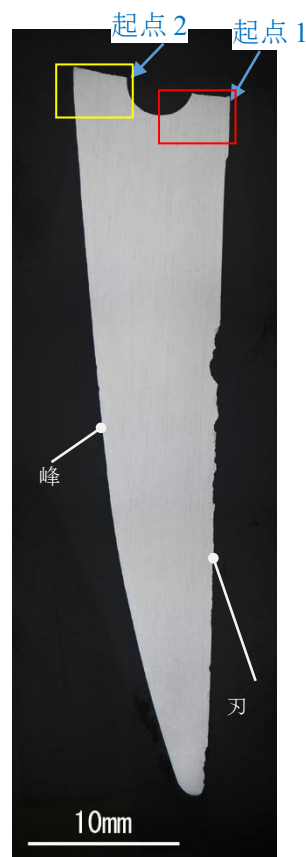
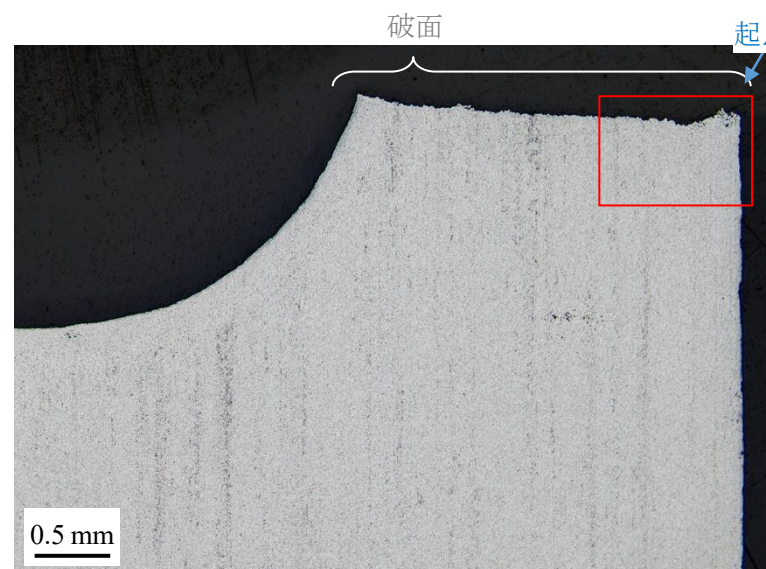
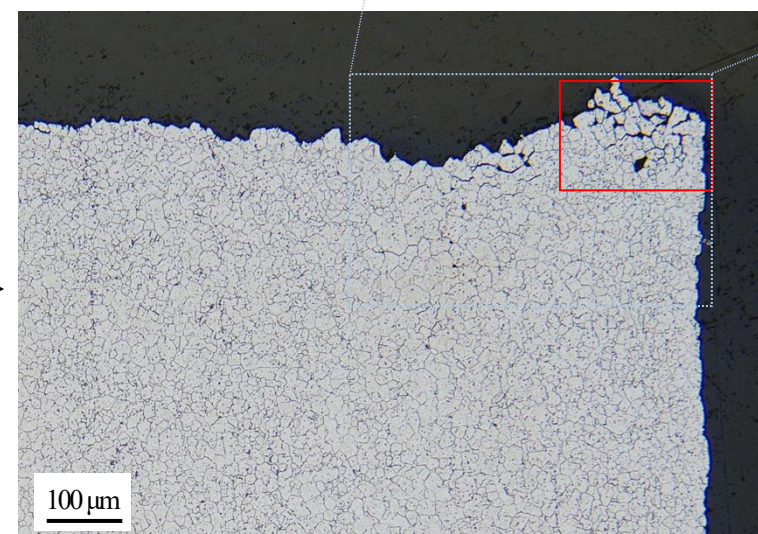
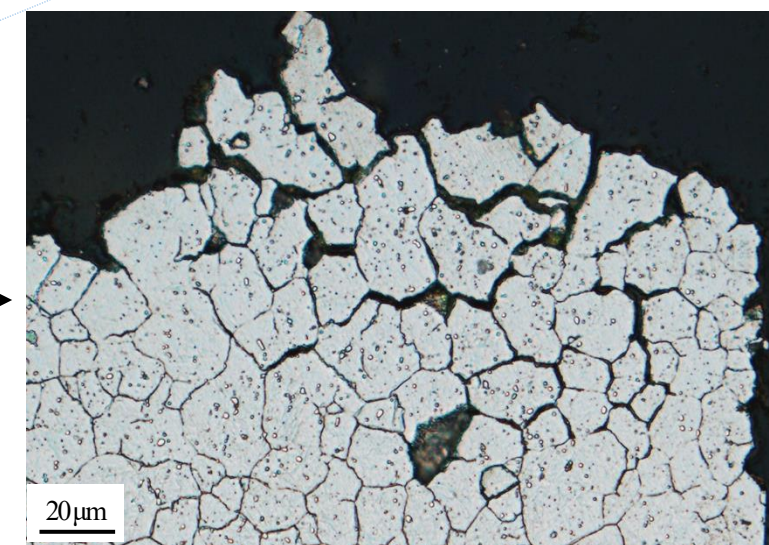
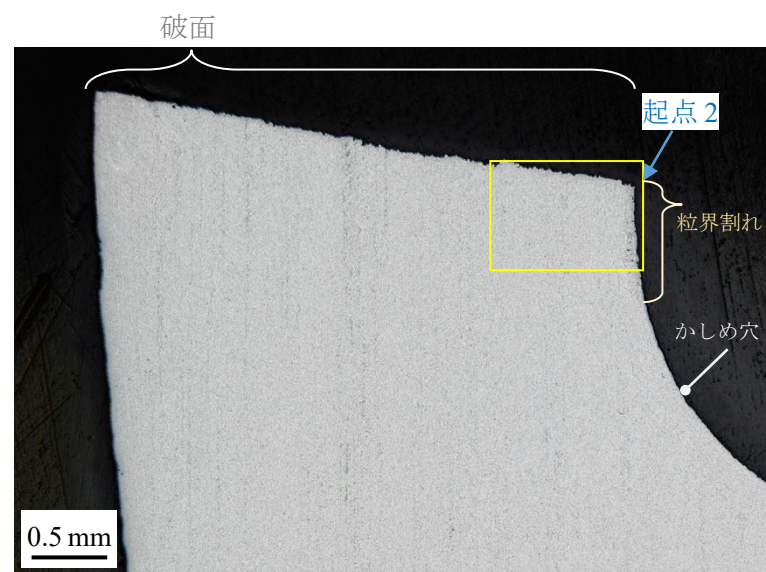
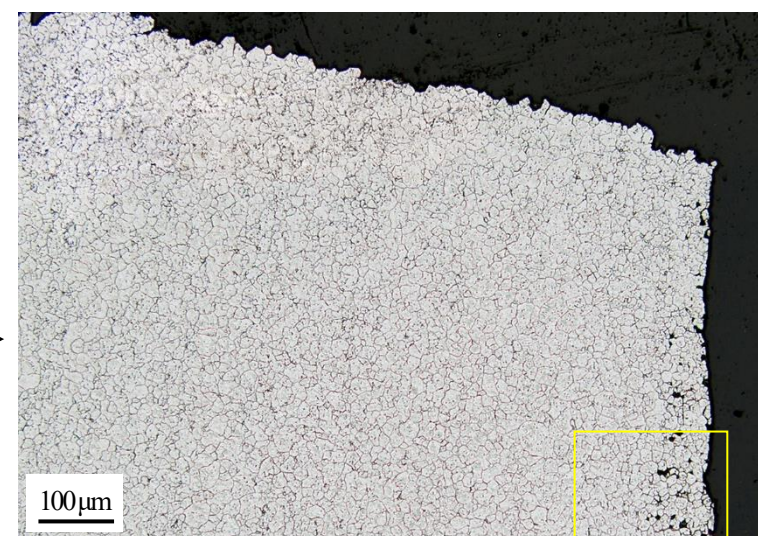
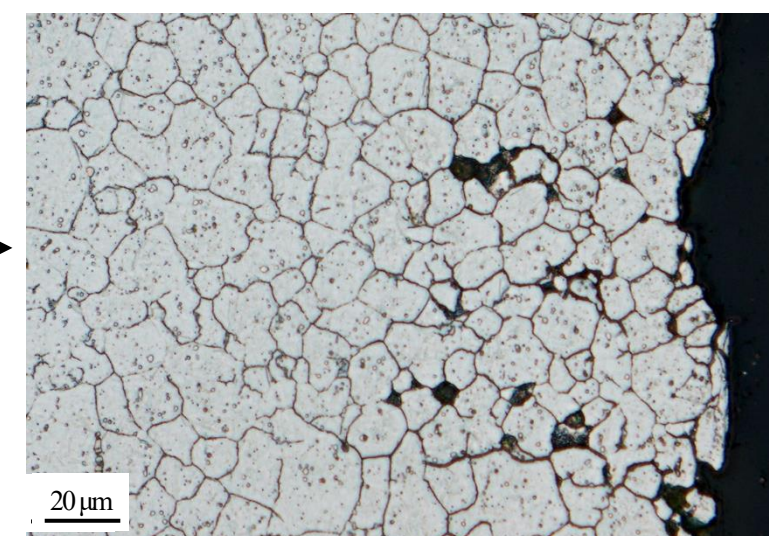
図 8 断面組織観察（起点部）

- ・折損部を含む刃の断面を観察した結果、組織観察用エッチング前の状態でも粒界割れが認められた。割れは、折損部近傍だけでなく、かしめ穴や刃こぼれがあった部分にも発生していた。
- ・刃こぼれのあった部分では、表面近傍では多方向の割れであったものが、割れ先端では斜め方向に優先的に進展しており、広範囲に発生した微細割れのうち、使用中の負荷が大きい部分が進展し、刃こぼれに至ったと推測された。
- ・マイクロ組織は、マルテンサイトに微細球状炭化物が分布した組織とみられ、焼入れされていると考えられた。また、結晶粒界が明瞭に確認できることから、粒界が腐食されやすい材料であると推測された。

- ・組織性状を確認する為、折損部の断面を観察した。
- ・折損部には顕著な変形はなく、刃や穴の表面と、ほぼ垂直方向に折損している。
- ・起点 1 を拡大すると、エッチング前の状態でも粒界割れが認められる。割れは、破面に沿った方向のみでなく、多方向に発生している。
- ・ミクロ組織観察のためエッチングを行うと、粒界が明瞭に現出し、粒内には薄っすらと針状組織が認められ、極微細な球状の化合物も散見される。焼入れによるマルテンサイト組織と微細炭化物と推測される。
- ・通常の組織が不明の為、良否の判断はできないが、粒界の現出状況からすると、結晶粒界が腐食されやすい材料と推測される。
- ・起点 2 の近傍でも、起点 1 と同様に多方向の粒界割れが認められる。割れは、折損部直近だけでなく、かしめ穴表層に沿って発生している。

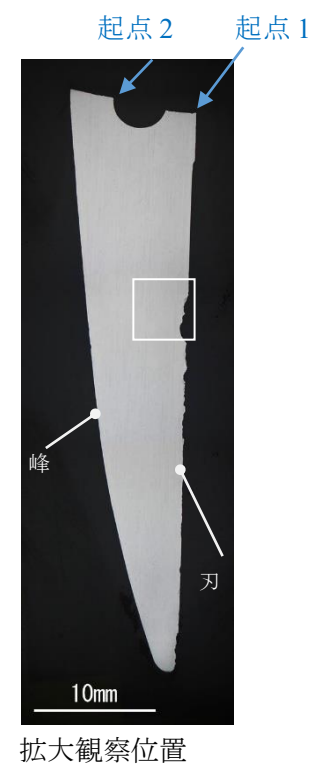
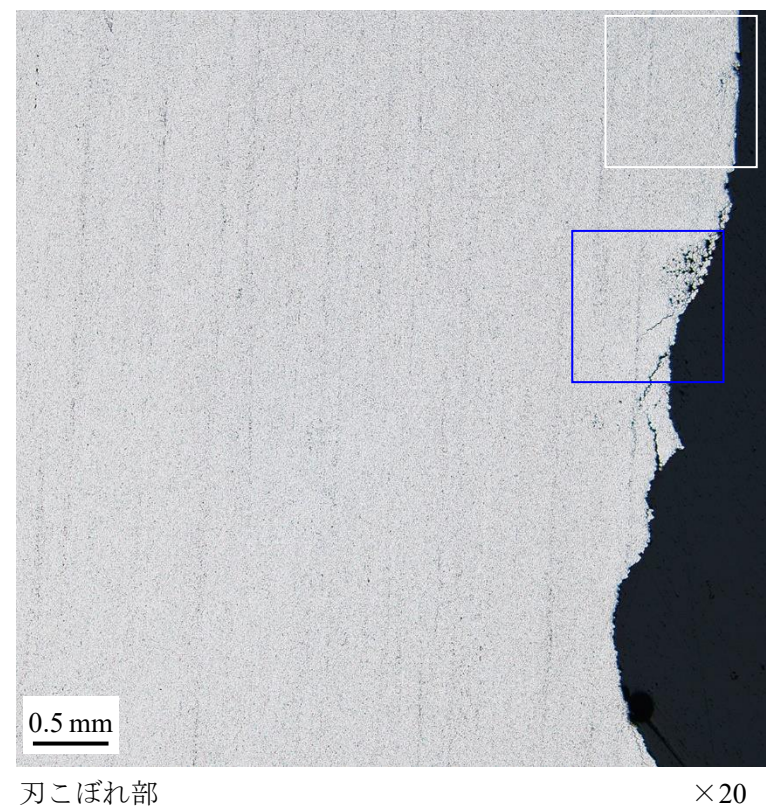
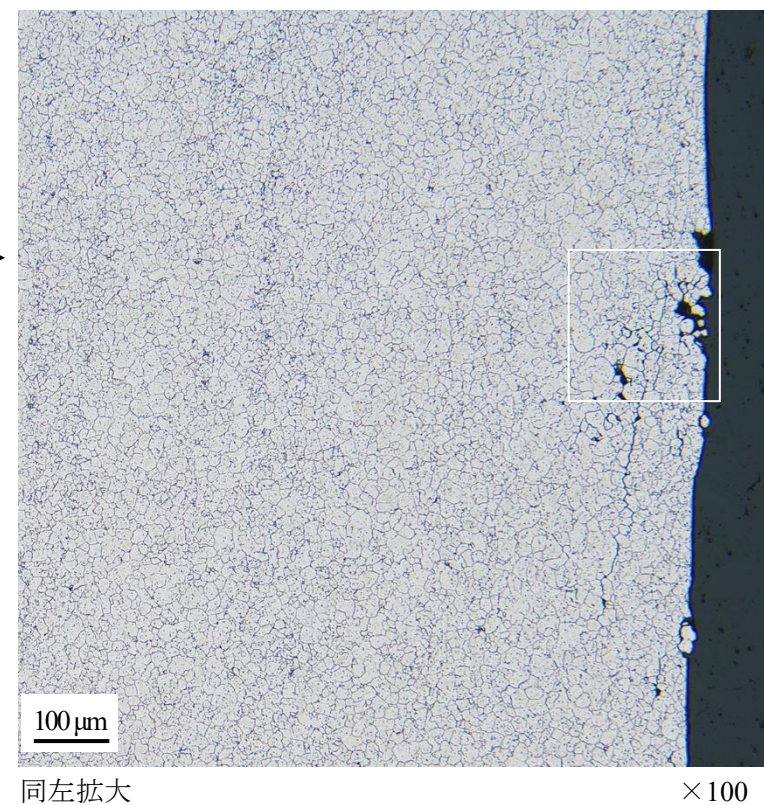
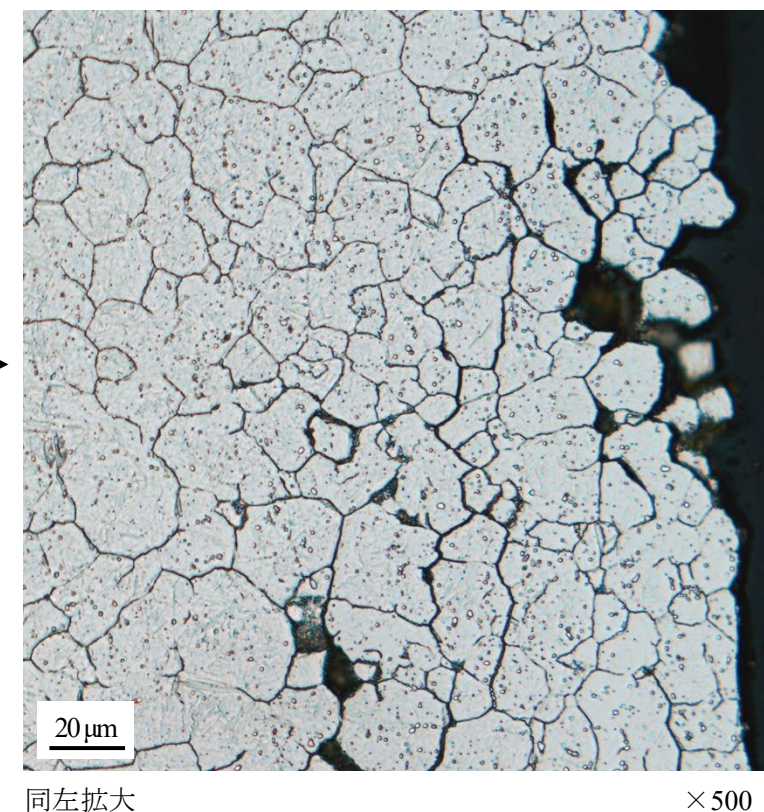
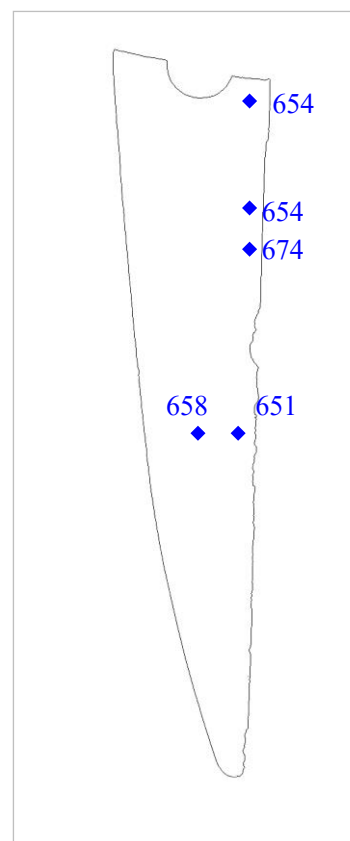
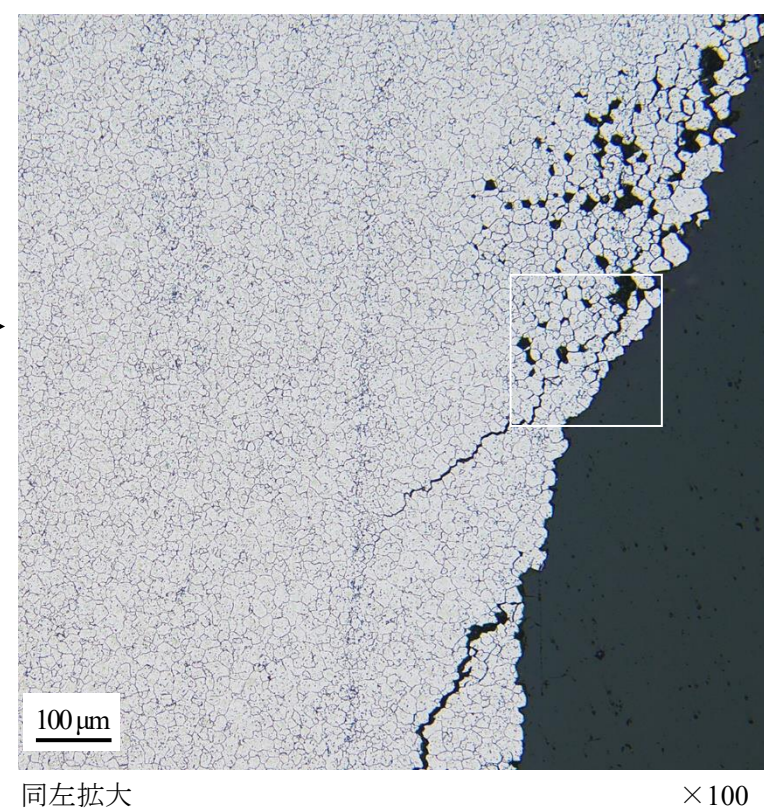
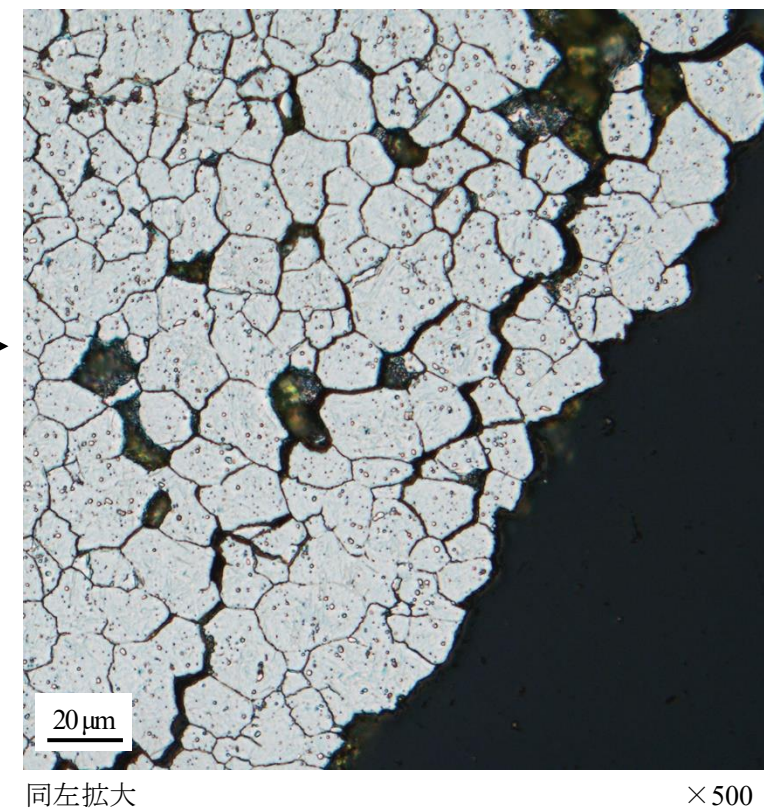
図 9 断面組織観察（刃部）およびビッカース硬さ

- ・ビッカース硬さは、651～674HV で焼入れされており、顕著な異常はなかった。

- ・刃こぼれのあった部分についても観察すると、起点と同様に粒界割れが認められる。
- ・割れは表面近傍では多方向であるが、深く進展した部分では斜め方向へと優先的に進んでいる。
- ・ミクロ組織は、刃元である折損部と同様であり、焼入れ処理は全体になされているとみられる。

- ・これらの断面状況からすると、ハサミの表面には、微細な粒界割れが多数発生しており、それらのうち使用による負荷が大きい部分では、割れが深くまで進展したと推測される。

- ・ビッカース硬さは、651～674HV であり、折損部と他の部分はほぼ同等である。
- ・基準値が不明であるが、一般的なハサミの硬さはロックウェル硬さ 60HRC 前後（ビッカースに換算して約 700HV）とされており、異常ない範囲と考えられる。
