# ボルトの損傷調査

製品締結用ボルトが破断した。今までの使用実績から、破断した事象はなく、その損傷要因の究明が望まれている。

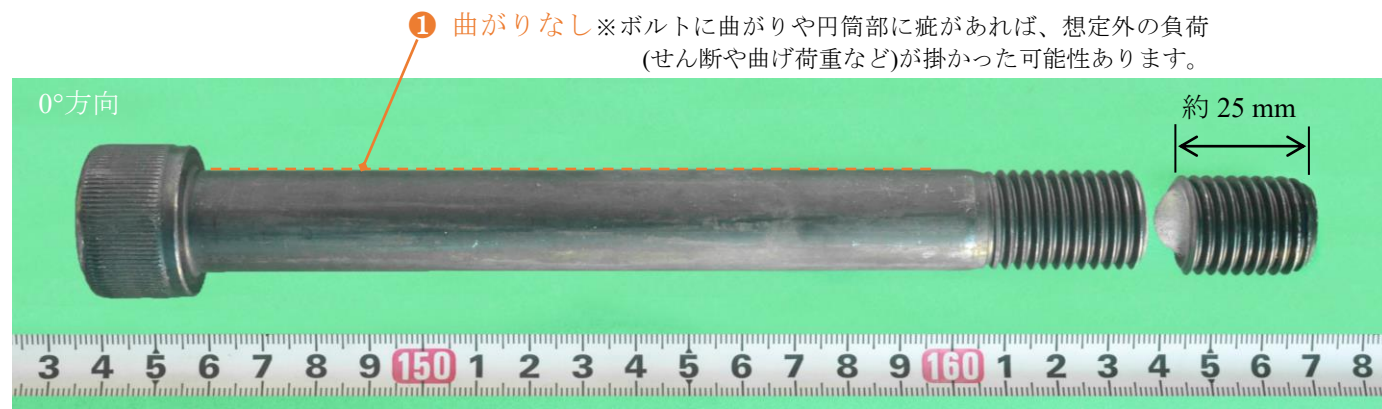
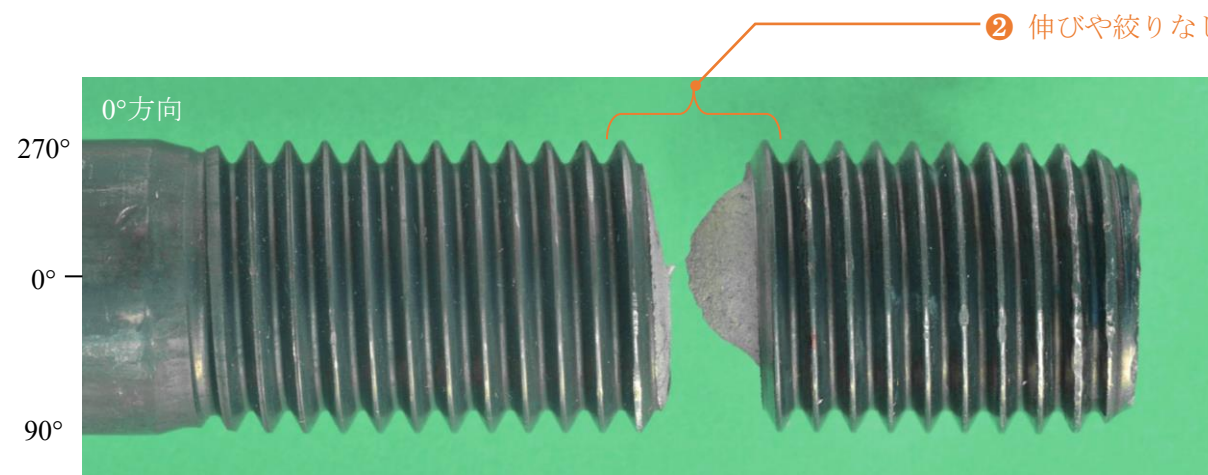
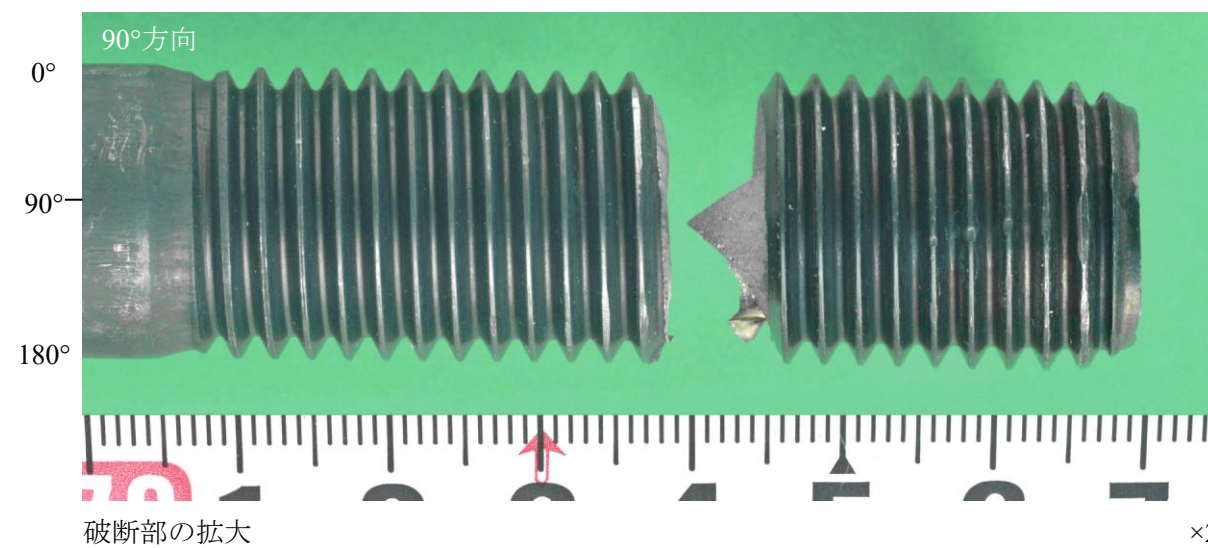
図 1 外観観察および磁粉探傷試験(MT)

- ・ボルトは、黒染め処理されており、先端から約 25 mm 位置で、ねじ底に沿って破断していた。
- ・ボルト全体には曲がりはなく、円筒部にも著しい<sup>きず</sup>疵は認められなかった。
- ・破断部には、伸びや絞りなどの顕著な変形はなかった。

ボルトの全景 注) 角度は、後掲の破面観察での主起点を 0° とし、ボルト頭部から見て時計回りとした。 ×0.7

- ・破断したボルトを受領した。はじめに、ボルトの損傷状況を把握するため「外観観察」を実施した。
- ・ボルトは、先端から約 25 mm位置で、ねじ底に沿って破断している。
- ・① ボルト全体には、曲がりは生じていない。また円筒部にも著しい疵<sup>きず</sup>などはみられない。
- ・② 破断部には、伸びや絞りなどの顕著な変形はない。
- ・ボルト表面は黒色を呈しており、黒染め処理されていると推測される。黒染めは全体に均一であるが、破断部近傍ではねじ山のつぶれによって金属光沢がみられる。また、先端側のねじ山にもつぶれが散見される。

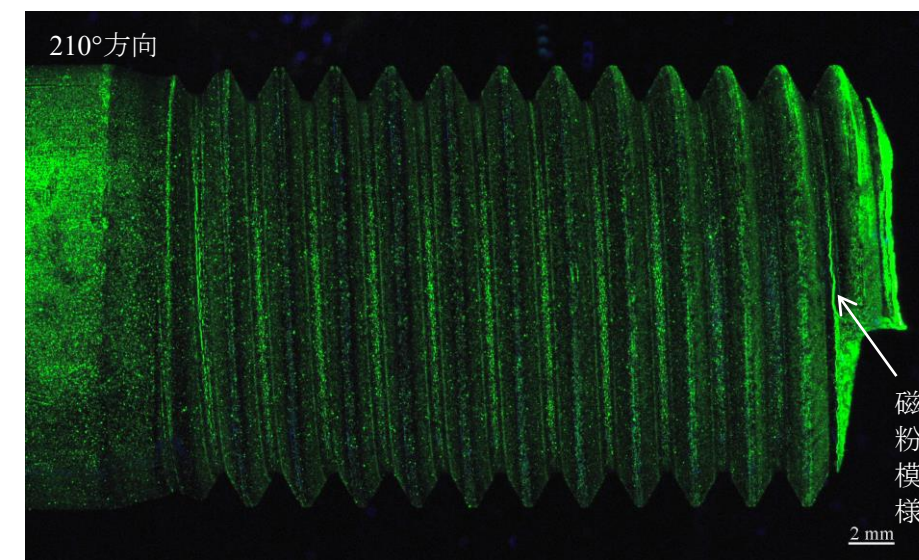
MT 状況

- ・破断部以外のき裂発生状況を確認するため、磁粉探傷試験(MT)を行った。
- ・MT の結果、破断部から続くねじ底に磁粉模様が見られるものの、それ以外のねじ底には磁粉模様は認められず、き裂は破断部のみに発生したことが窺える。

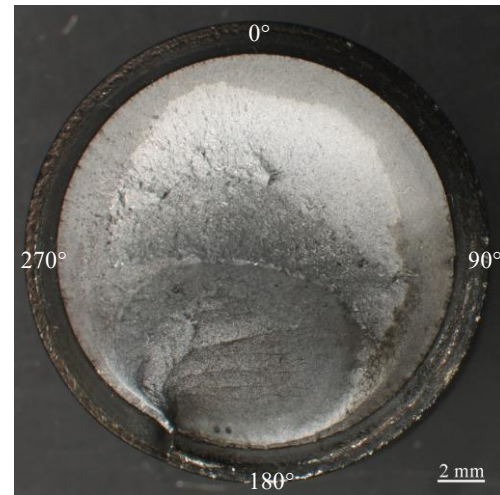
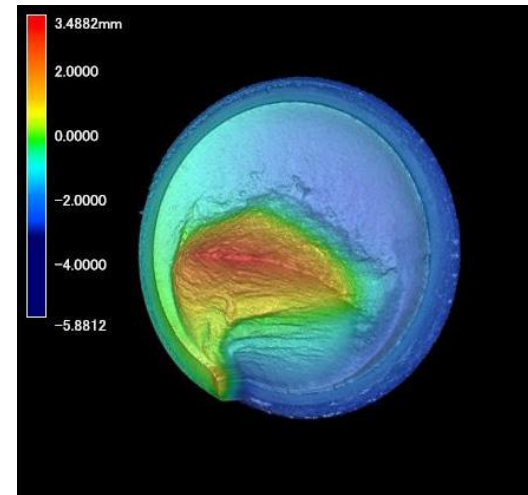
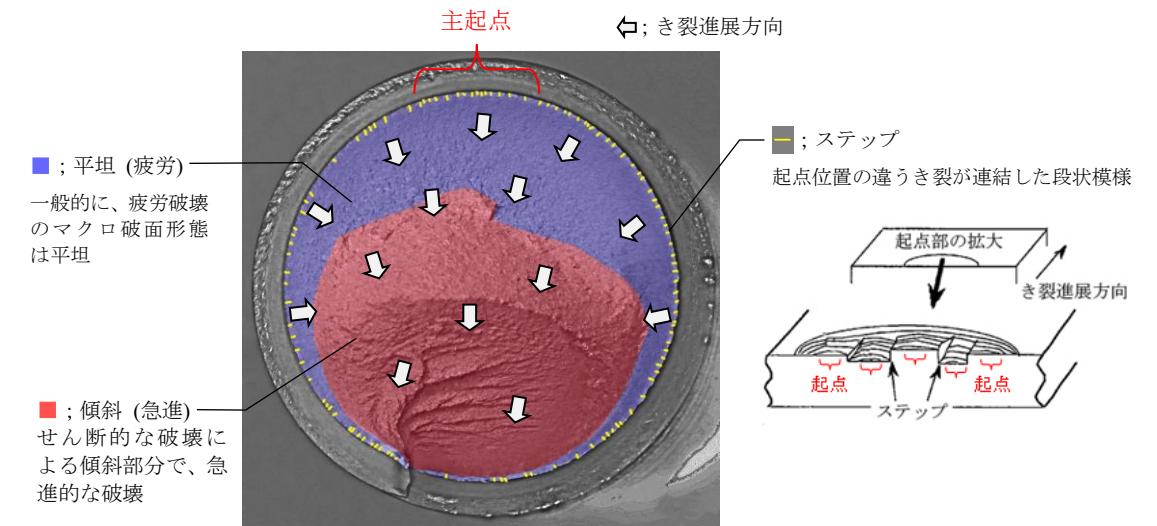
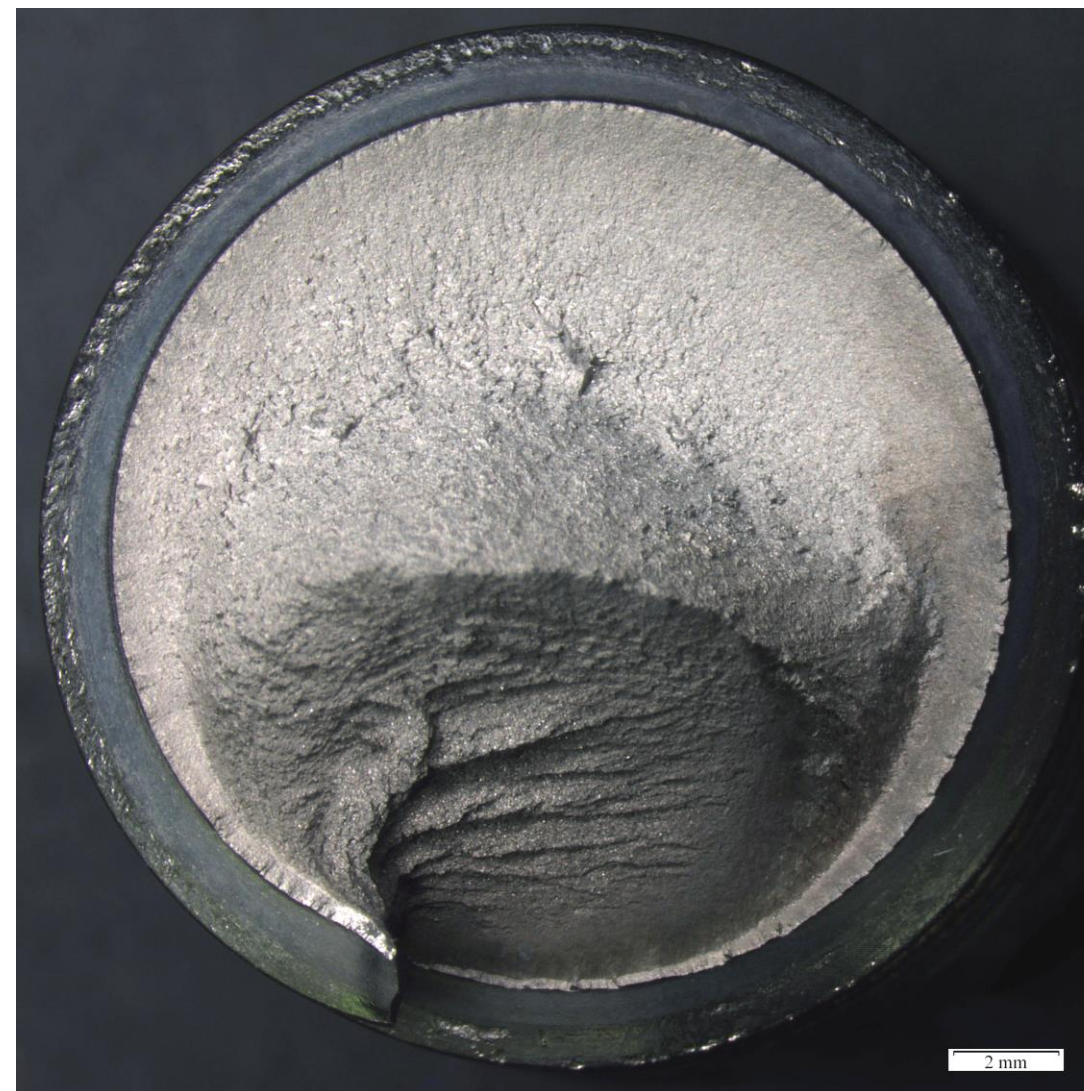
図 2 マクロ破面観察

- ・マクロ破面は、外周部が平坦で、ねじ底には全周に亘って多数のステップが観察された。中央部から下方にかけては、やや粗めで、かつ傾斜が大きかった。その様相から、ねじ底のほぼ全周から疲労き裂が発生し、中央部で急進的に破断したと推測された。
- ・負荷形態は、最終破断部が大きめであることから「公称応力是中から大」、ねじ底に多数の起点があることから「鋭い切欠きあり」、疲労き裂の進展状況から「引張」に相当する応力が作用したと推測された。

- 破壊起点位置やき裂進展方向等を把握するため、破面を目視や実体顕微鏡などで低倍率観察する“マクロ破面観察”を実施した。
- 洗浄前の破面は、多少の汚れがあるものの、錆は見られず、腐食が破断に影響を与えた可能性は低い。
- 洗浄後の破面は、外周部は平坦で、中央部から下方にかけては、やや粗めで、かつ傾斜が大きい。
- 破面が平坦なのは疲労損傷の特徴の一つで、また、ねじ底には多数のステップが観察される。ステップは起点位置の異なるき裂が合流してできる段差である。このことから、当該破面はねじ底のほぼ全周から疲労き裂が発生し、中央部で急進的に破断したことが窺える。
- なお主起点は、疲労破面の幅がもっとも広いところ(0°側)と考えられる。
- どのような力が掛かったかは、各種負荷形態における疲労破面の模式図から推測すると、最終破断部が大きめであることから「公称応力は中から大」、ねじ底に多数の起点があることから「鋭い切欠きあり」、疲労き裂の進展状況から「負荷形態は引張」に相当する応力が作用したと推測される。

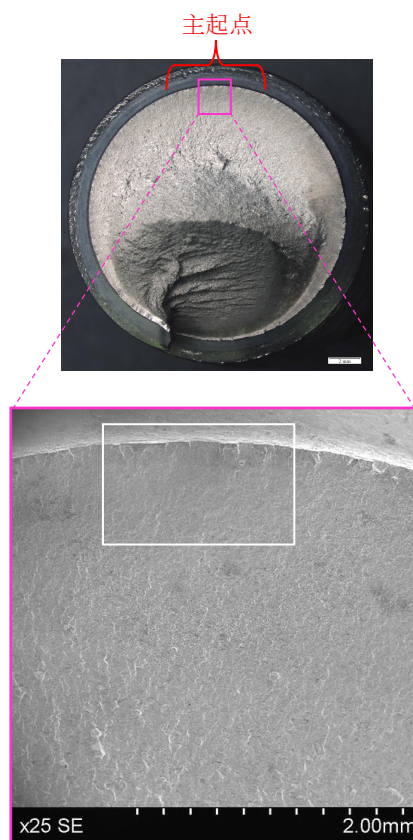
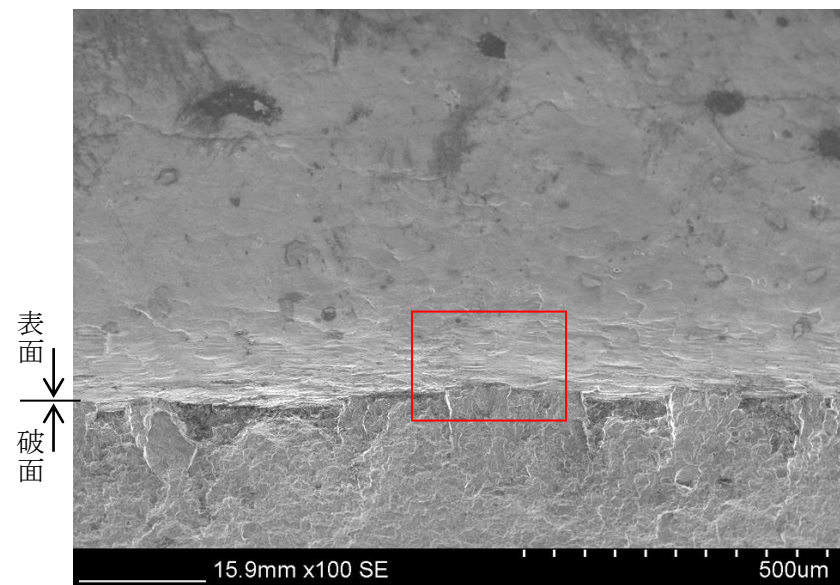
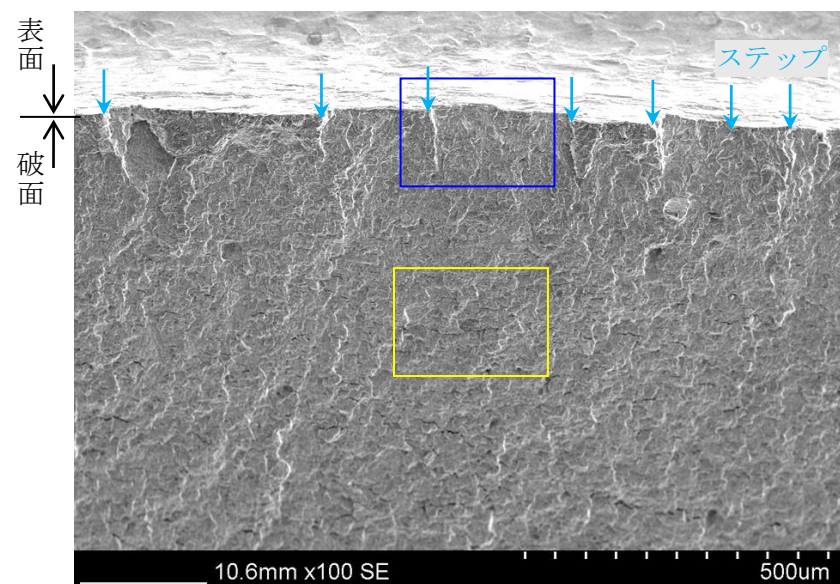
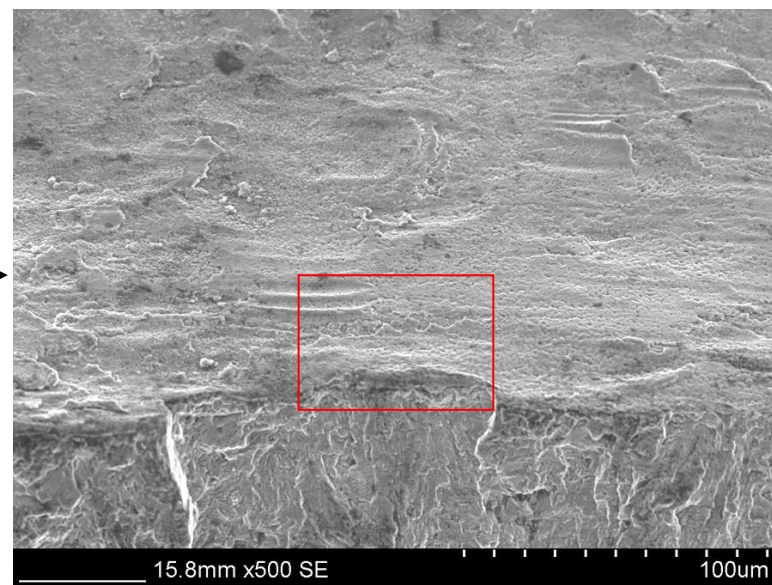
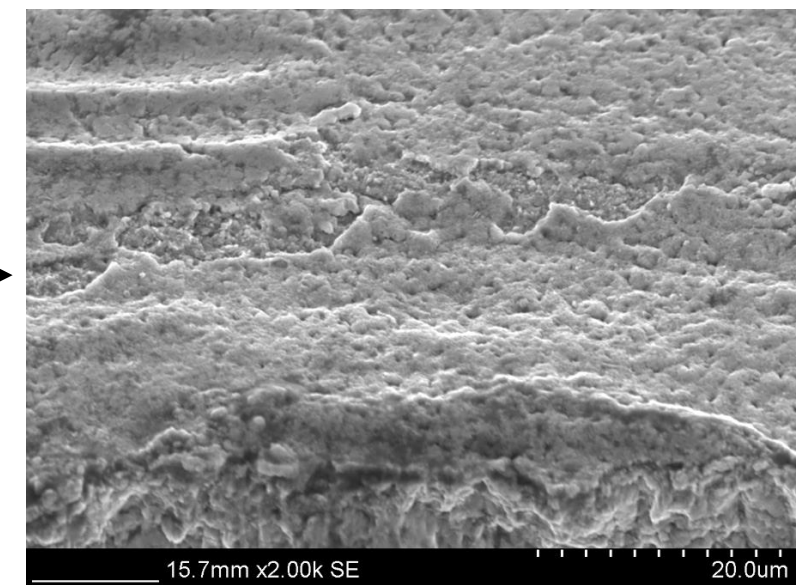
図 3-1 ミクロ破面観察

- ・起点部である外周部には、ステップが明瞭に観察され、多数箇所からき裂が発生したことが窺われた。
- ・ねじ底の表面は比較的なめらかで、有害と思われる顕著な加工疵や腐食ピットなどの異常はみられなかった。

同左の拡大 【顕著な疵や腐食なし】 ×1600

- ・起点部の異常有無やマイクロ破面形態を確認するため、走査電子顕微鏡(SEM)で破面の拡大観察(マイクロ破面観察)を実施した。
- ・起点部である外周部には、マクロ破面でみられたステップが明瞭に観察され、多数箇所からき裂が発生したことが窺われる。
- ・ねじ底の表面は比較的なめらかで、有害と思われる顕著な加工疵や腐食ピットなどの異常はみられない。
- ・起点部直下の破面には、疲労破面に観察される“金属組織に依存した模様”や“ストライエーション状模様”が認められる。なお、サブクラック(破面での開口部)が散見されることから、比較的高応力なマイクロ疲労破面様相と推測され、マクロ破面形態とも符合する。
- ・なお高強度のボルトでは、遅れ破壊(水素脆化)が懸念されるが、その破面様相(粒界破面)はなく、遅れ破壊による破断の可能性はない。

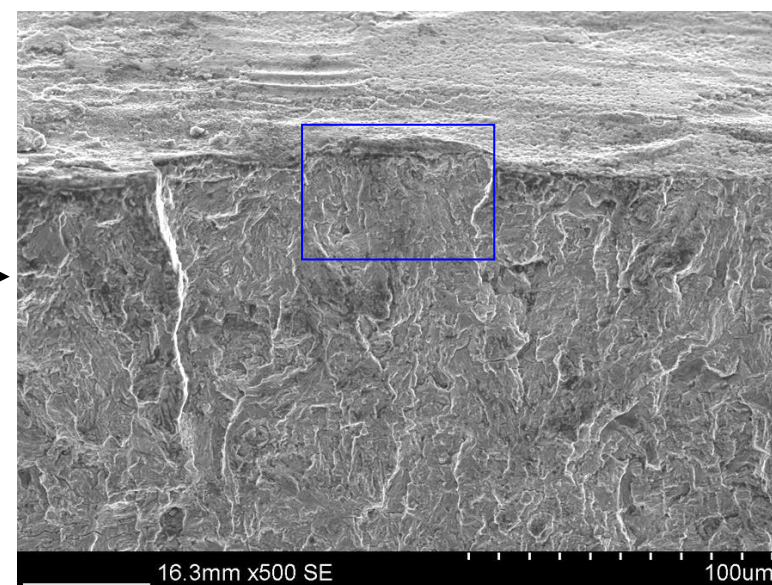
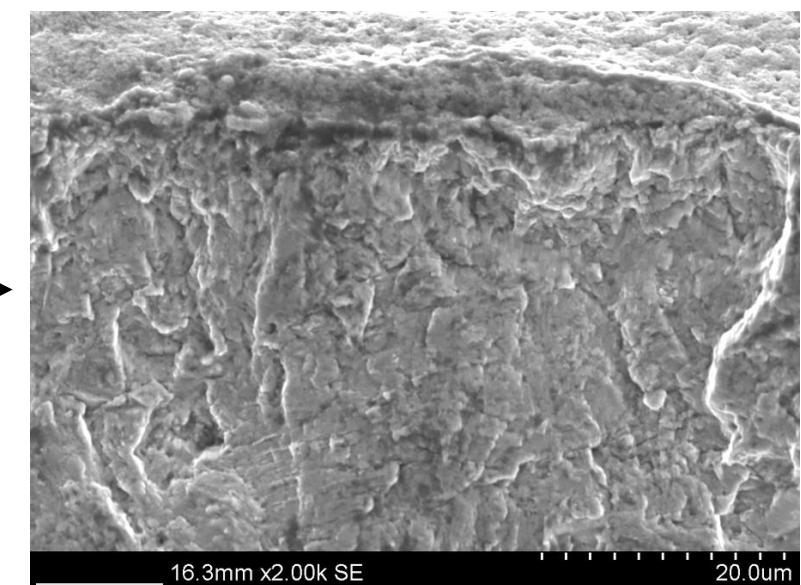
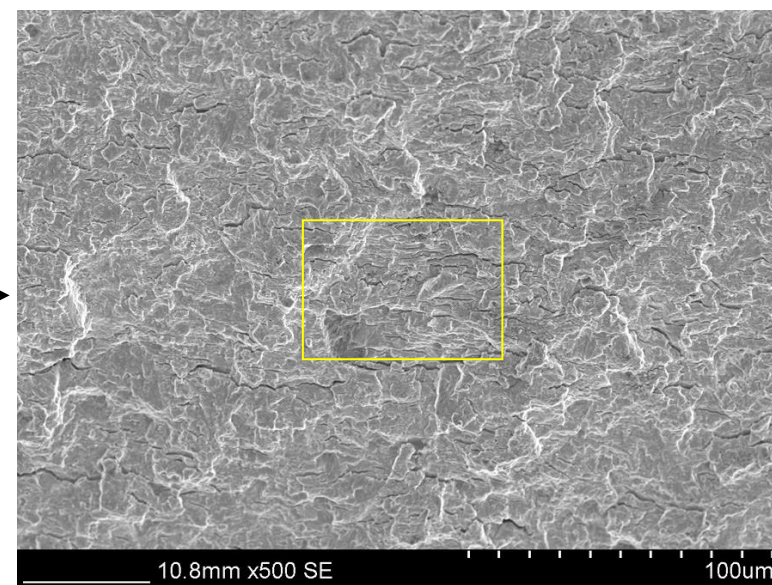
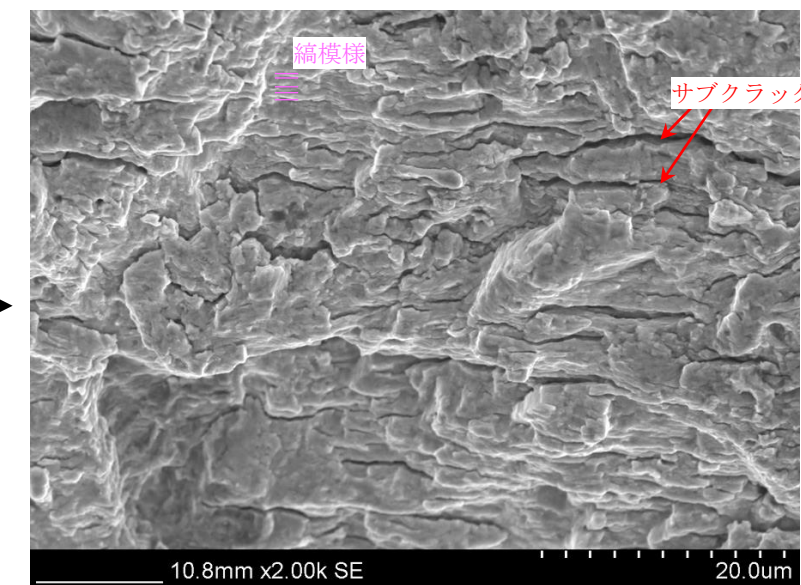
- ・起点部直下や進展部の破面には、疲労破面に観察される“金属組織に依存した模様”や“ストライエーション状模様”が認められた。なお、サブクラックが散見されたことから、比較的高応力な疲労破面様相と推測され、マクロ破面形態とも符合した。

同左の拡大 【金属組織に依存した模様】 ×1600

同左の拡大 【ストライエーション状模様】 ×1600

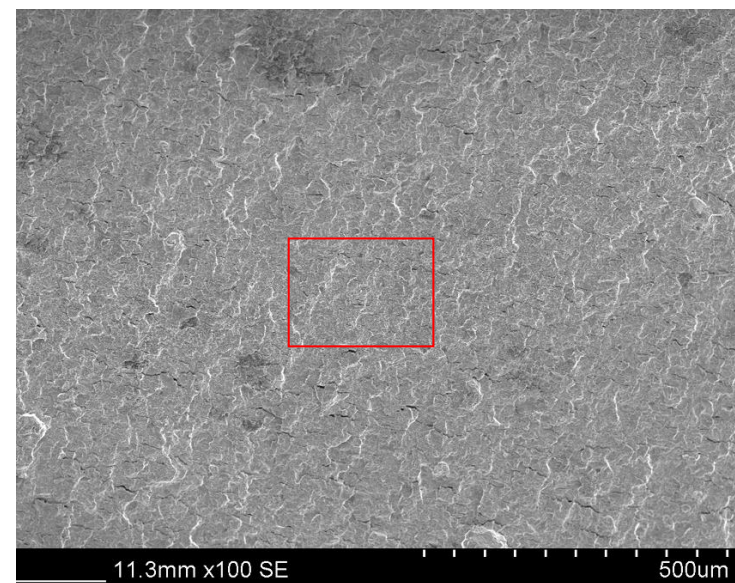
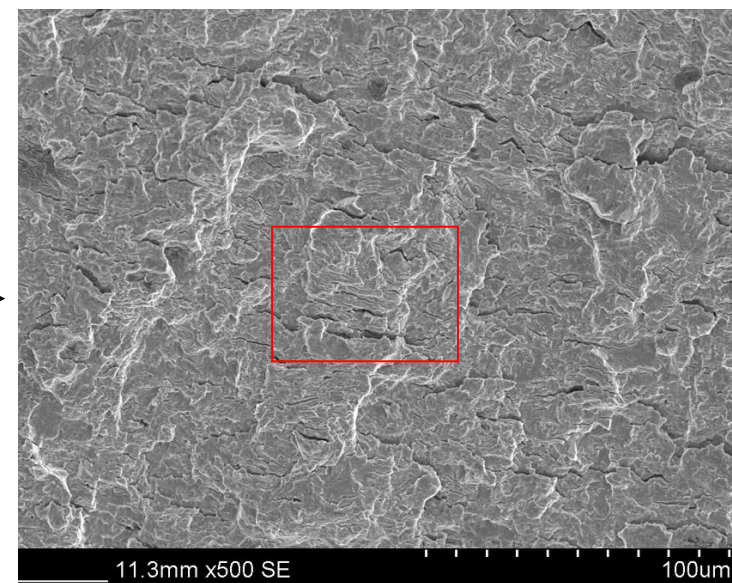
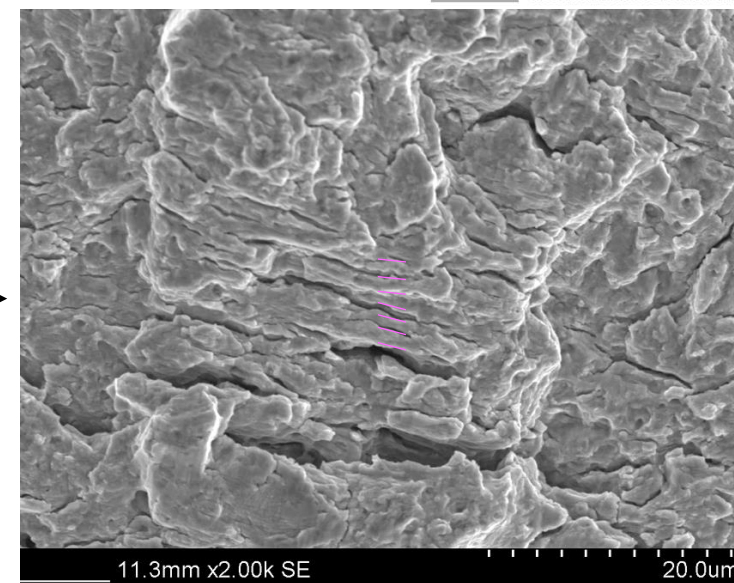
①平坦部の拡大 ×80

同左の拡大 ×1600  
【ストライエーション状模様】

- ・き裂進展部についても、SEM 観察を行った。
- ・進展部ではストライエーション状模様が観察されることから、疲労損傷によりき裂が進展したことが判る。
- ・傾斜部には、延性破面であるディンプルが見られ、急進破壊部と追認される。
- ・主起点の反対側の外周でも、ねじ底から浅い疲労き裂が発生している。破面の擦れがやや多いが、疲労破面としては通常的に生じ得る擦れ具合である。

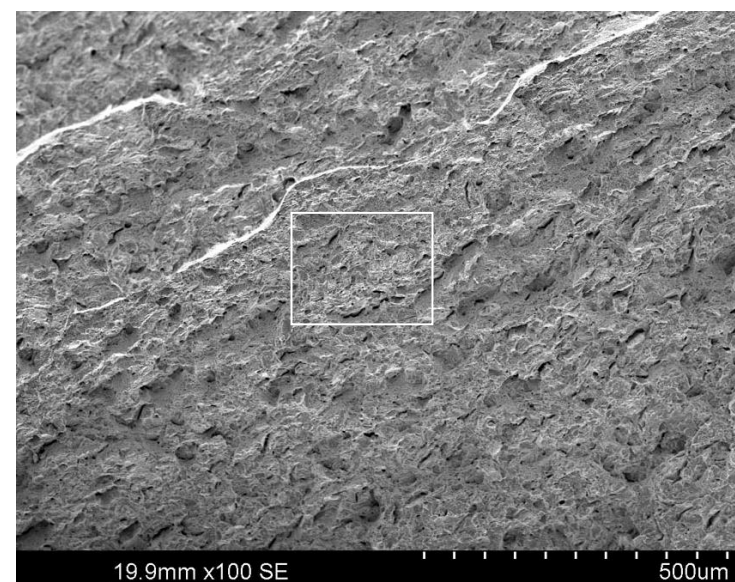
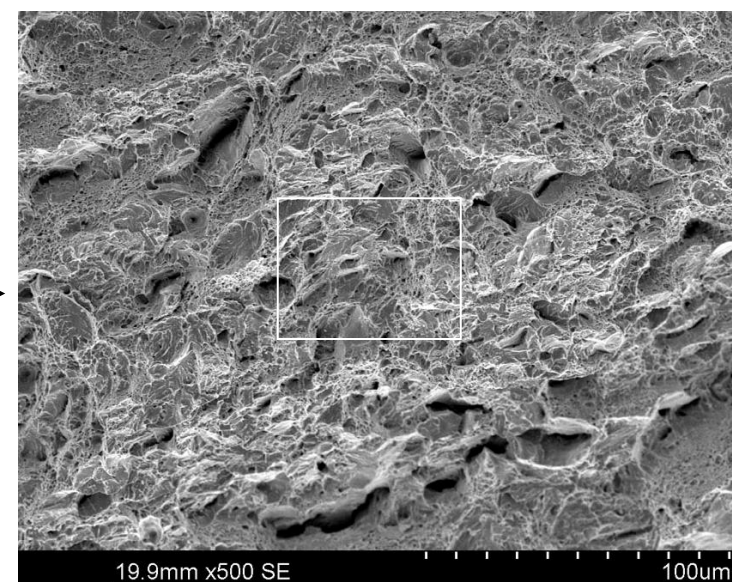
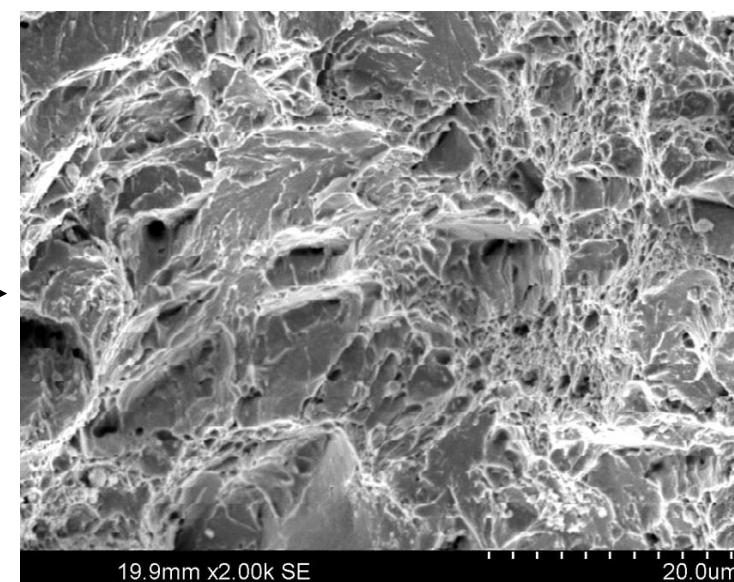
②傾斜部の拡大 ×80

同左の拡大 ×1600  
【ディンプル】

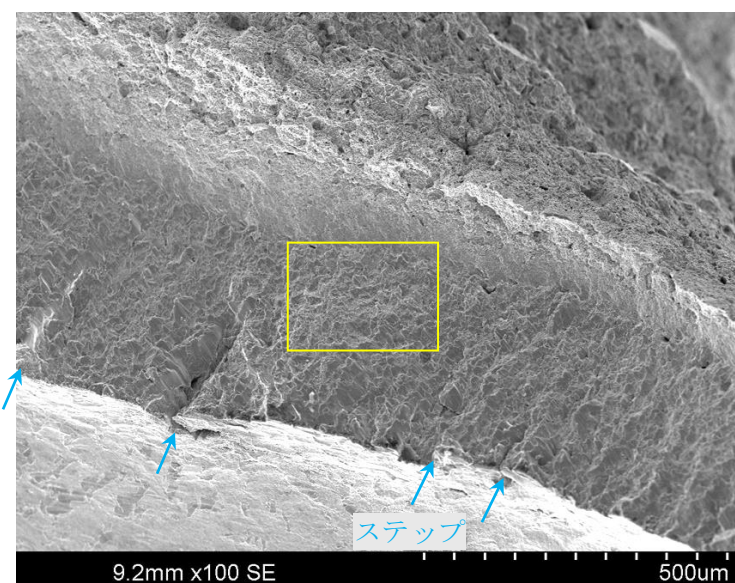
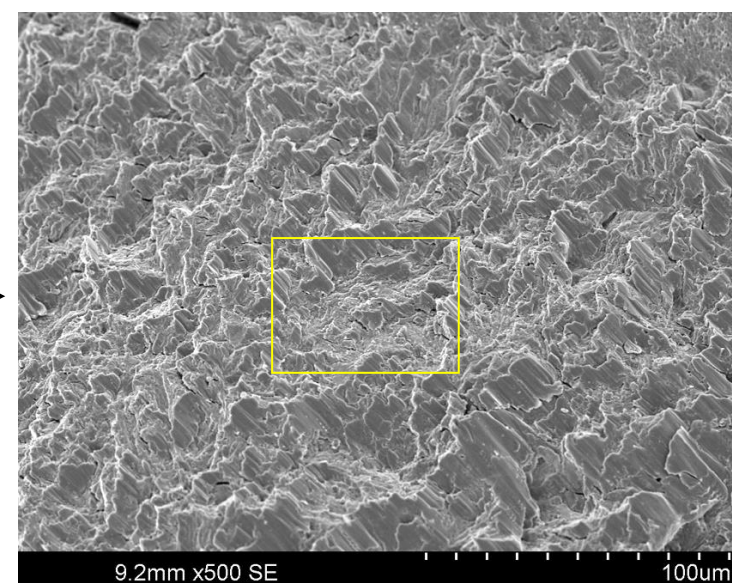
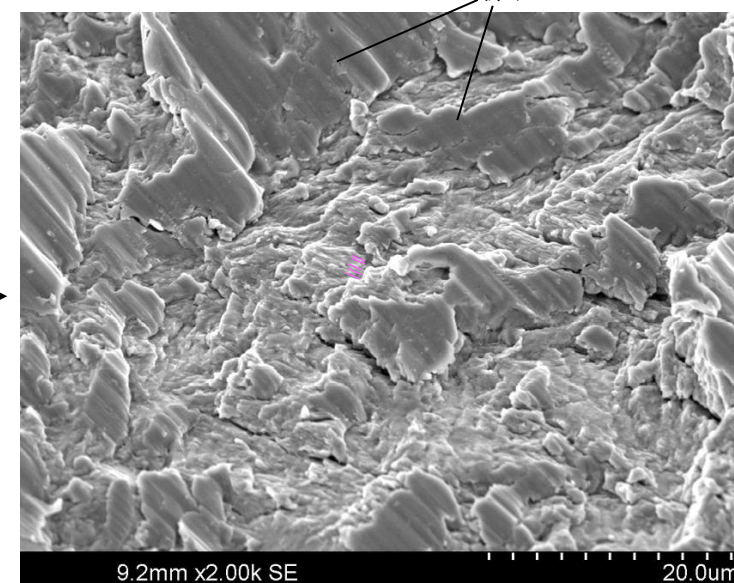
③180°側の外周部拡大 ×80

同左の拡大 ×1600  
【ストライエーション状模様】

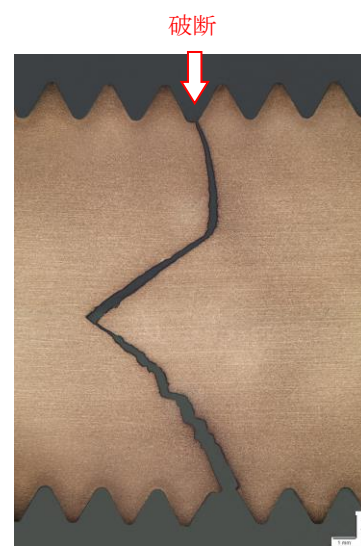
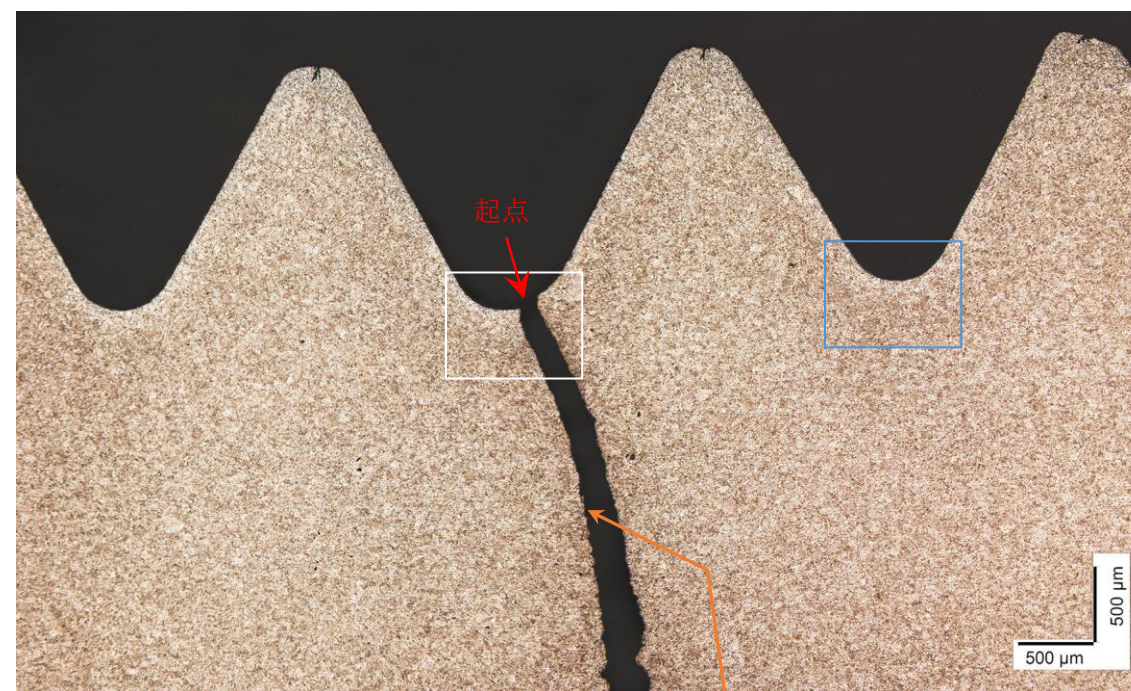
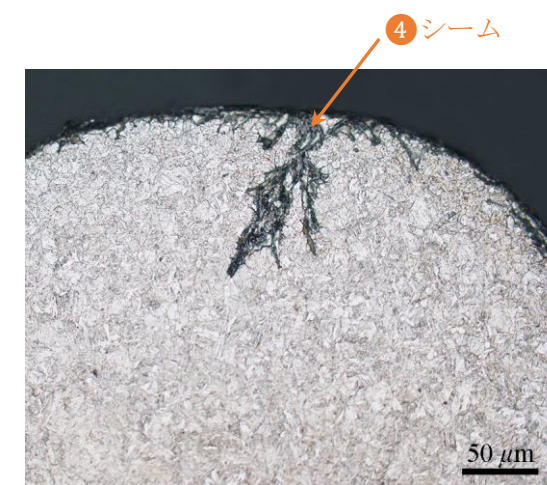
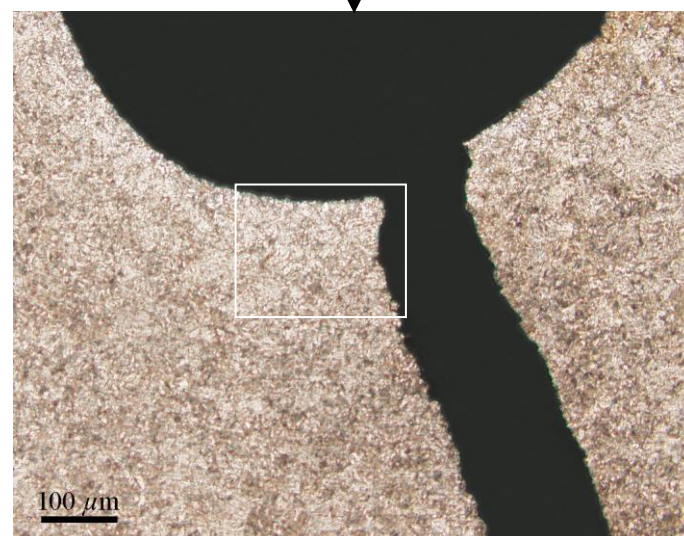
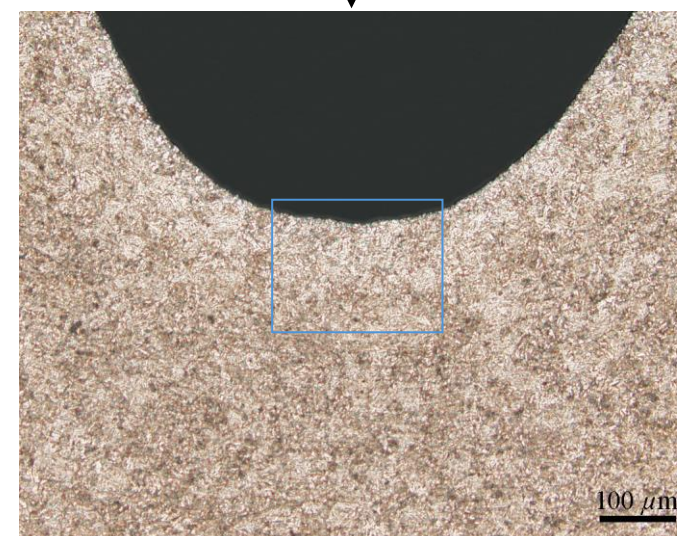
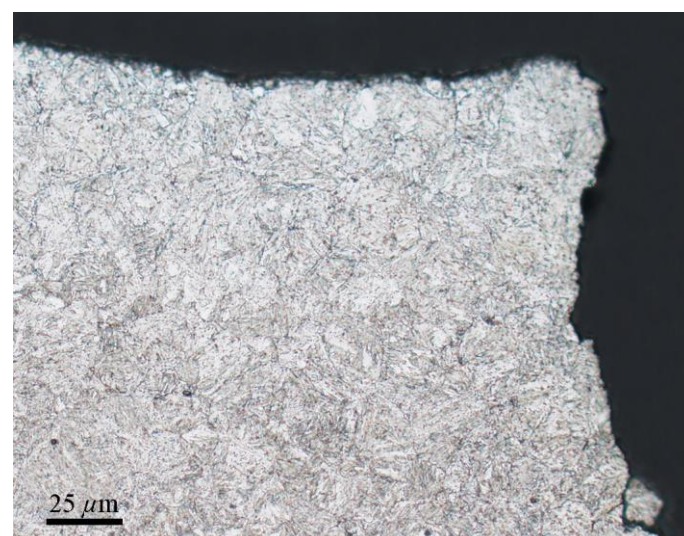
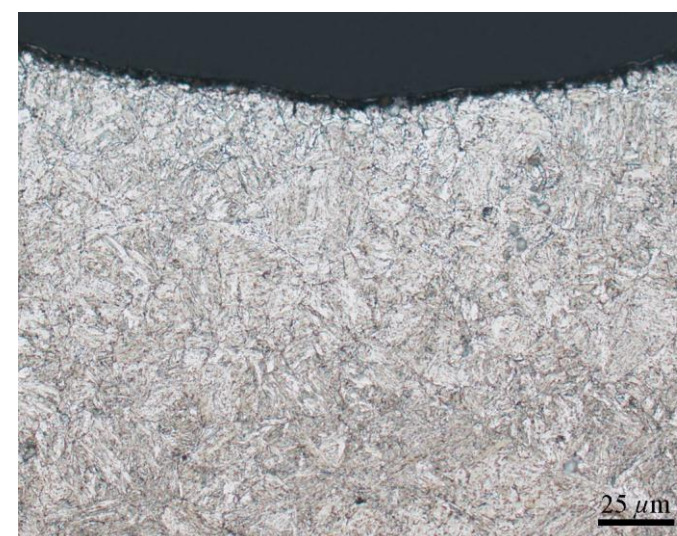
図4 断面組織観察

- ・き裂の断面は、比較的直線的で枝分かれもなく、疲労き裂進展の特徴を呈しており、断面観察からも疲労損傷と追認された。
- ・断面状況から、ボルトは、ねじ部を転造加工した後に熱処理されたと推測された。起点部のねじ底や他のねじ底においては、顕著な加工疵や、脱炭、材料欠陥等の異常は認められなかった。
- ・芯部のミクロ組織は、“焼入れ焼戻し組織”を呈しており、熱処理不良などの特段の異常はなく、SCM435 の調質材としては、一般的な組織性状と推測された。

- ボルトの金属組織やねじ部の様相などを把握するため、断面組織観察を行った。
- ③き裂の断面は、比較的直線的で枝分かれもなく、疲労き裂進展の特徴を呈しており、断面観察からも疲労損傷と追認される。
- 起点であるねじ底や他のねじ底においても、顕著な加工疵や、脱炭、材料欠陥等の異常は認められない。
- ねじ部の組織は、表面に沿ってファイバーフローが流れており、④ねじ山には微細なシーム(転造加工時に生じる山頂の割れこみ)も見られることから、本ボルトは転造加工品と判断される。なおファイバーフローが不明瞭なことから、転造加工後に熱処理されたと考えられる。

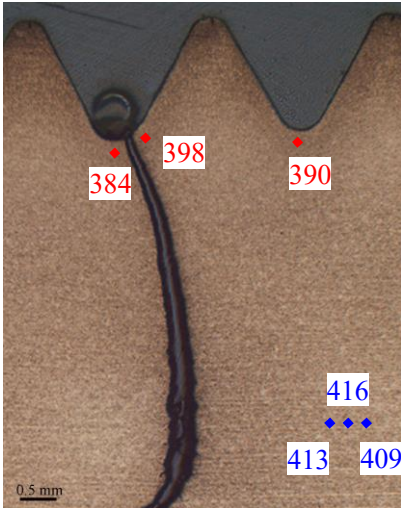
ビッカース硬さ測定結果（HV0.3）

- ・硬さ値は、ねじ底で 384~398HV、芯部で 409~416HV であった。芯部に比べて表層部ではやや低くなっており(一般的な転造加工では、ねじ底の硬さは芯部より高い)、表面処理(黒染め)の影響と考えられた。
- ・強度区分 12.9 の JIS 規格値と比べ、表層部で極僅かに下回った部分もあったが、顕著な異常はなかった。

- ・ボルトの機械的性状に異常がないか把握するため、ビッカース硬さ試験を行った。
- ・硬さ値は、起点部近傍で 384、398HV、健全部のねじ底で 390HV、芯部で 409～416HV である。
- ・芯部に比べて表層部ではやや低くなっており、表面処理(黒染め)の影響と考えられる。
- ・なお強度区分 12.9 での JIS 規格値と比べ、表層部で極僅かに下回った部分もあるが、顕著な異常はない。

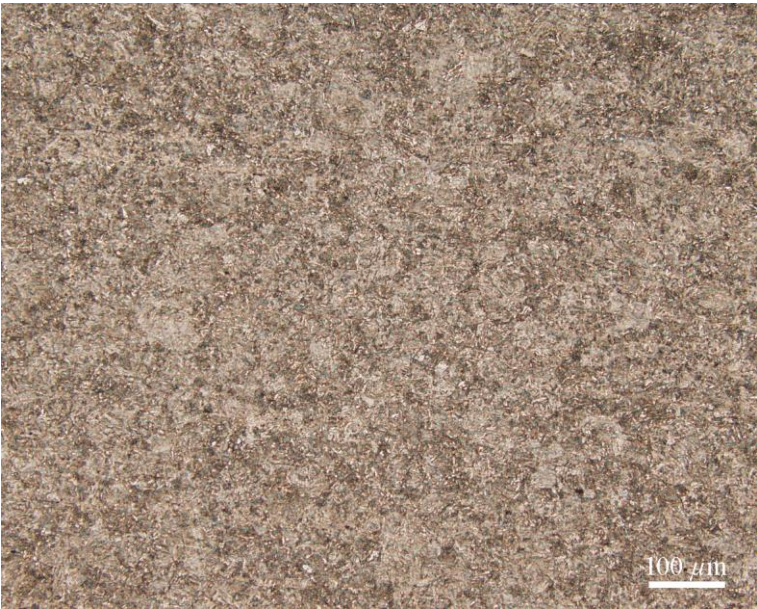
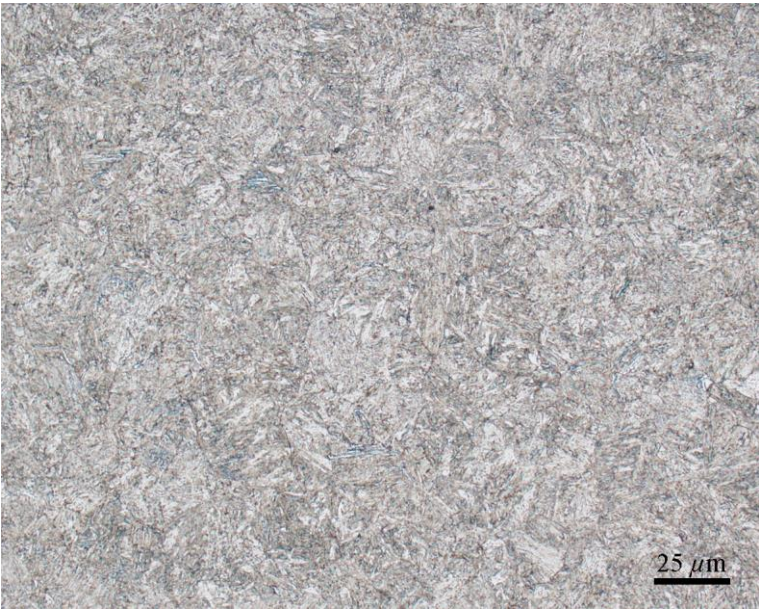
芯部のマイクロ組織

- ・芯部のマイクロ組織は、“焼入れ焼戻し組織”を呈しており、熱処理不良などの特段の異常はない。硬さ測定結果も鑑みて、SCM435 の調質材(熱処理品)としては、一般的な組織性状と推測される。
