## ドット釦の損傷調査

### 1. 目的

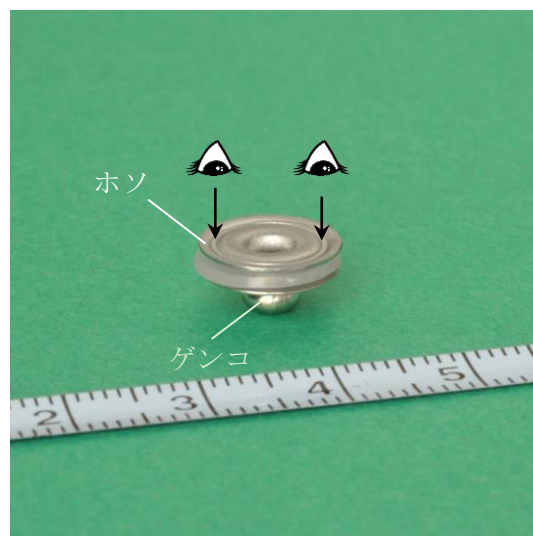
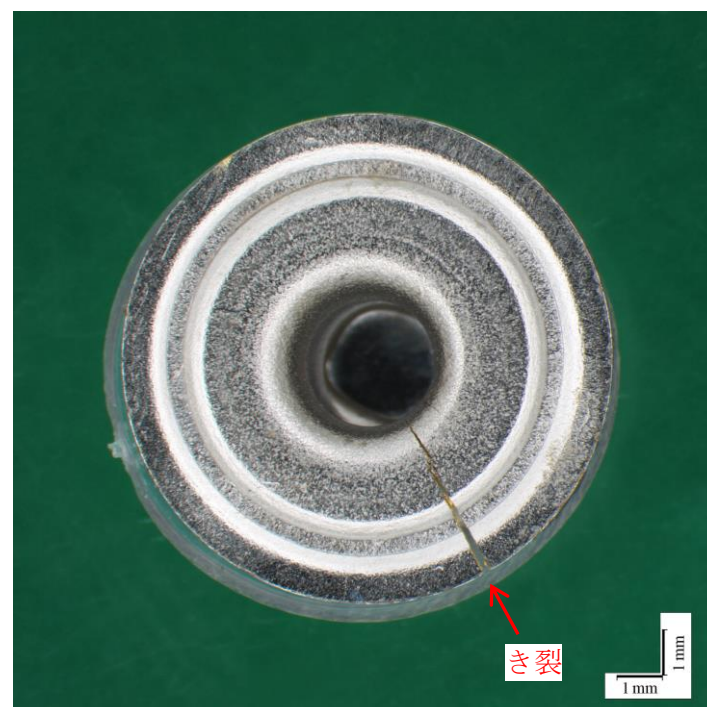
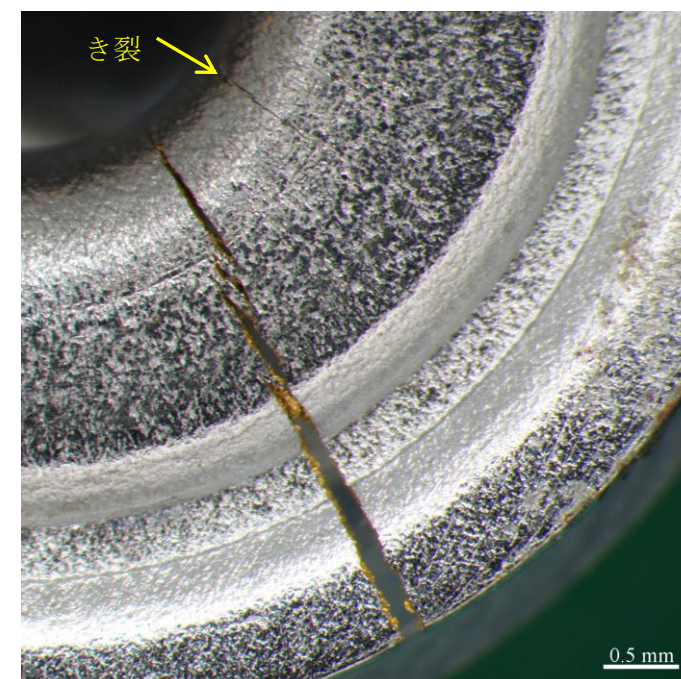
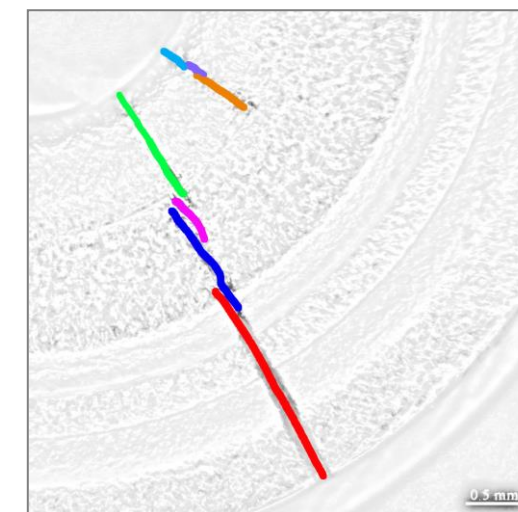
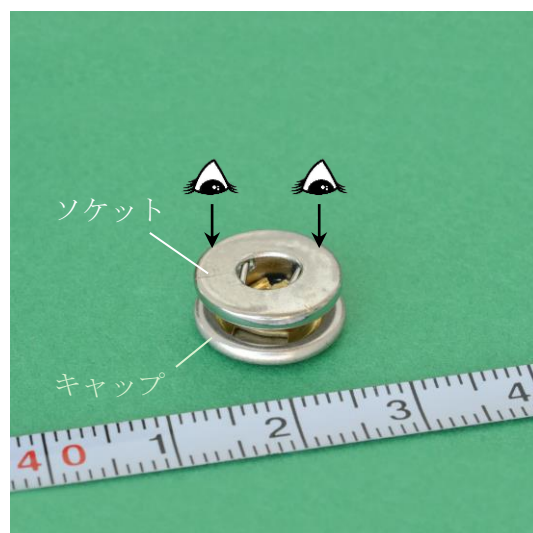
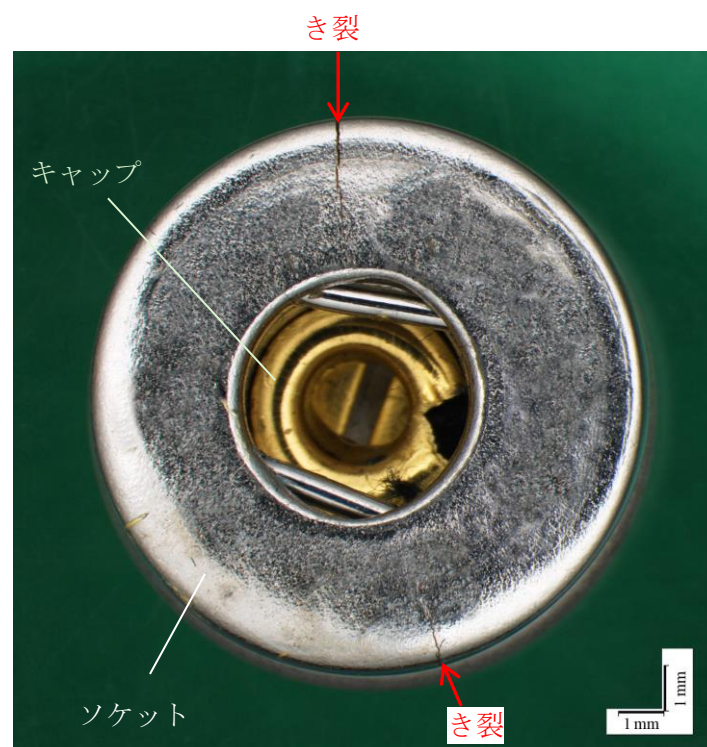
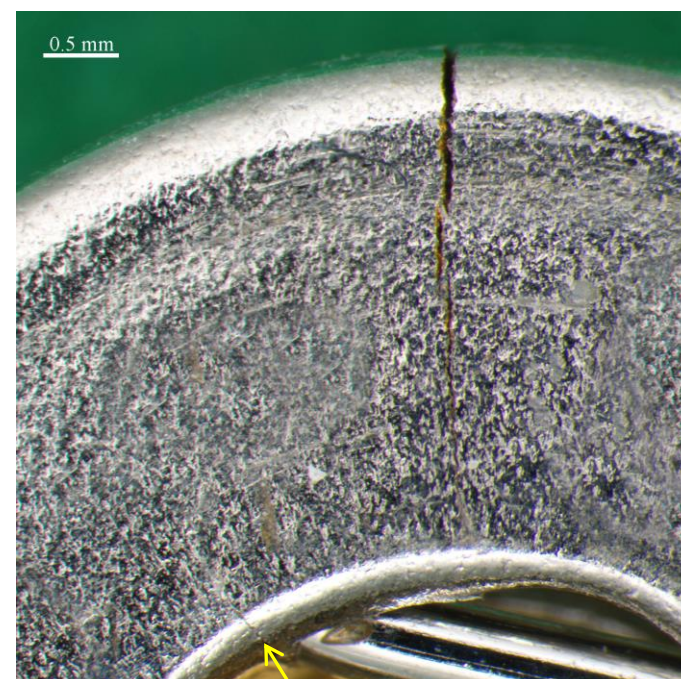
図1 ドット釦の外観観察

き裂は、いずれも径方向に生じていた。拡大観察すると、断続的で複数のき裂が連結した様相であった。

断続的なき裂発生は応力腐食割れ時に見られやすく、き裂が径方向に生じているということは、周方向に力が掛かっていたことが窺えた。

断続的なき裂の様相

- き裂は1本ではなく、断続的に複数生じています。このようなき裂の発生の仕方は、応力腐食割れの場合に見られることが多いです。
- き裂は、径方向に生じています。つまり、それに凡そ垂直な円周方向に働く力(負荷)があったことが示唆されます。なお負荷の要因としては、素材をボタンへ加工した際や、かしめによる変形 などによって、製品内部に“残留応力”が生じている可能性が考えられます。

- ボタンの損傷状況(割れの位置や方向、表面の傷や発錆など)を詳細に把握するため、外観観察を行った。
- 外表面は、オス側メス側とも銀白色を呈し、めっき等による表面処理されている様相である。キャップ側は、内面側に黄金色の表面処理されていない別の部品がかしめられているようである。いずれも、軽微な変色や汚れはあるものの、顕著な腐食や傷等の異常は見受けられない。
- き裂は、いずれも径方向に生じている(→)。き裂を拡大すると、断続的で複数のき裂が連結した様相である。
- 内周側にも微細なき裂が生じている(→)が、かしめによる変形部であるため、ボタンの取り付け施工時に生じた割れの可能性も考えられる。
- データは割愛するが、ホソやソケットを半割切断したところ、内面側も銀白色で、全面が表面処理されており、顕著な傷や腐食等の異常はない。

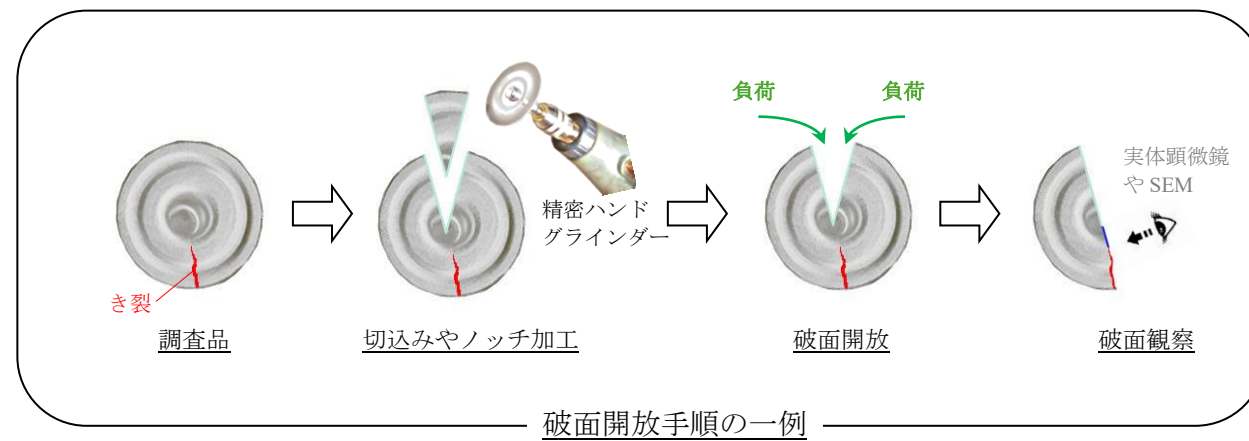
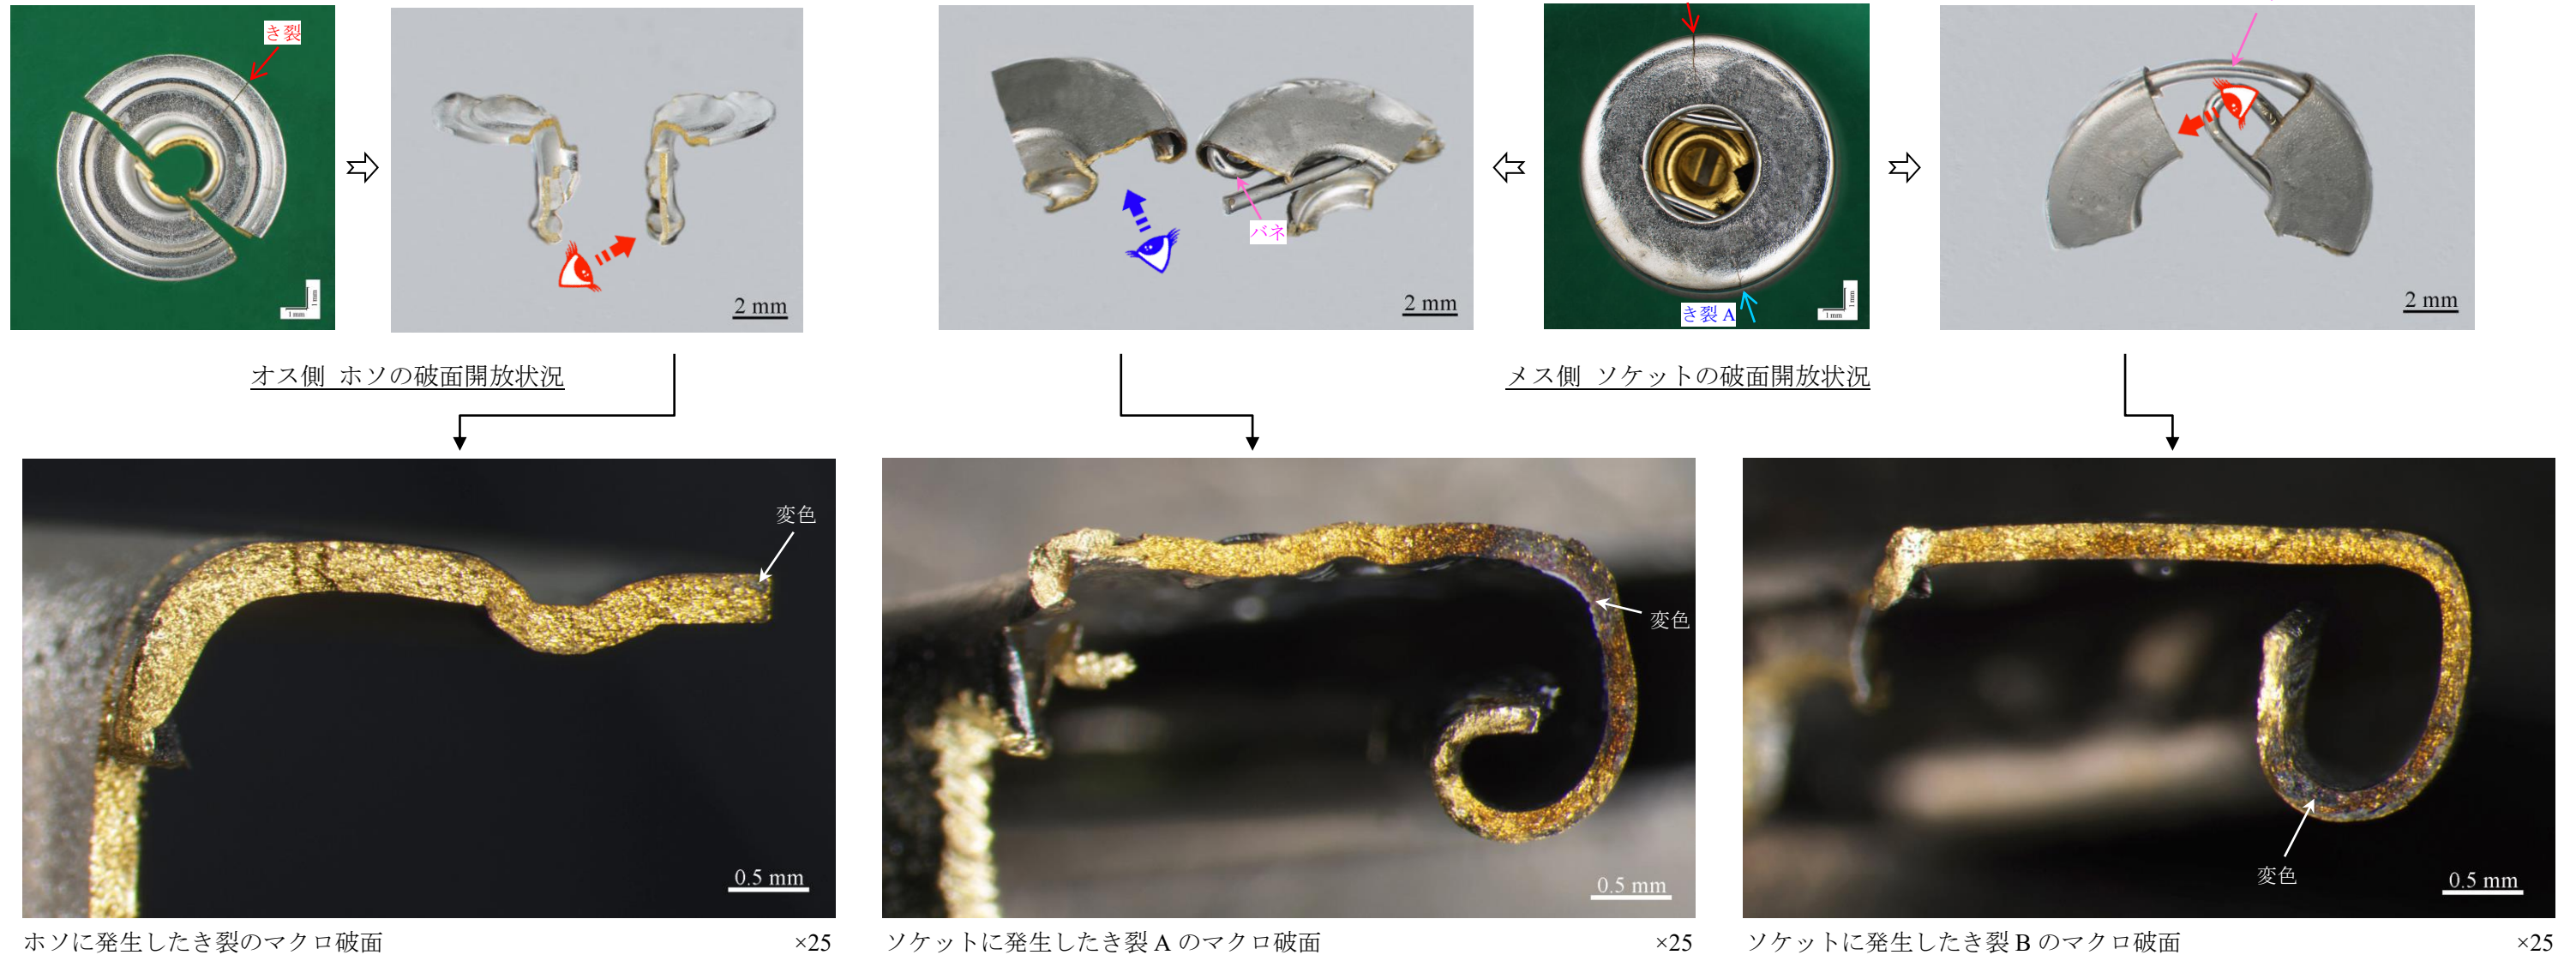
図2 ドット釦のマクロ破面観察

破面は、全体に黄金色を呈していたが、一部、腐食している様相であった。破面にめっきが見られなかったことから、き裂(割れ)は、めっき後に生じたことが判った。また腐食している様相から、き裂は応力腐食割れの可能性が窺えた。

・表面は、めっきによって銀白色を呈しています。一方、破面には銀白色部分は確認されません。このことは、めっき処理前にはき裂はなく、めっきされた後に、き裂が生じたことを示唆します。

- ・き裂の破面様相を把握するため、目視や実体顕微鏡などで破面を観察する“マクロ破面観察”を実施した。マクロ破面観察は、後項のSEM 観察に比べ、色味情報の把握に有用である。なお、破面観察するにあたり、き裂が開く方向に過負荷を与えて、破面を強制的に開放している。
- ・開放後の破面は、全体に黄金色を呈しているが、一部、茶褐色や黒褐色に変色し、腐食している様相である。特に、外周側の端部が顕著で、当該部からき裂が生じた可能性が高い。
- ・メス側のソケット内部には、かしめられるような形でバネが組み込まれている。バネの存在により、常に周方向に開く力が掛かっているため、オス側に比べ、メス側で割れが多い傾向がみられたと推測される。

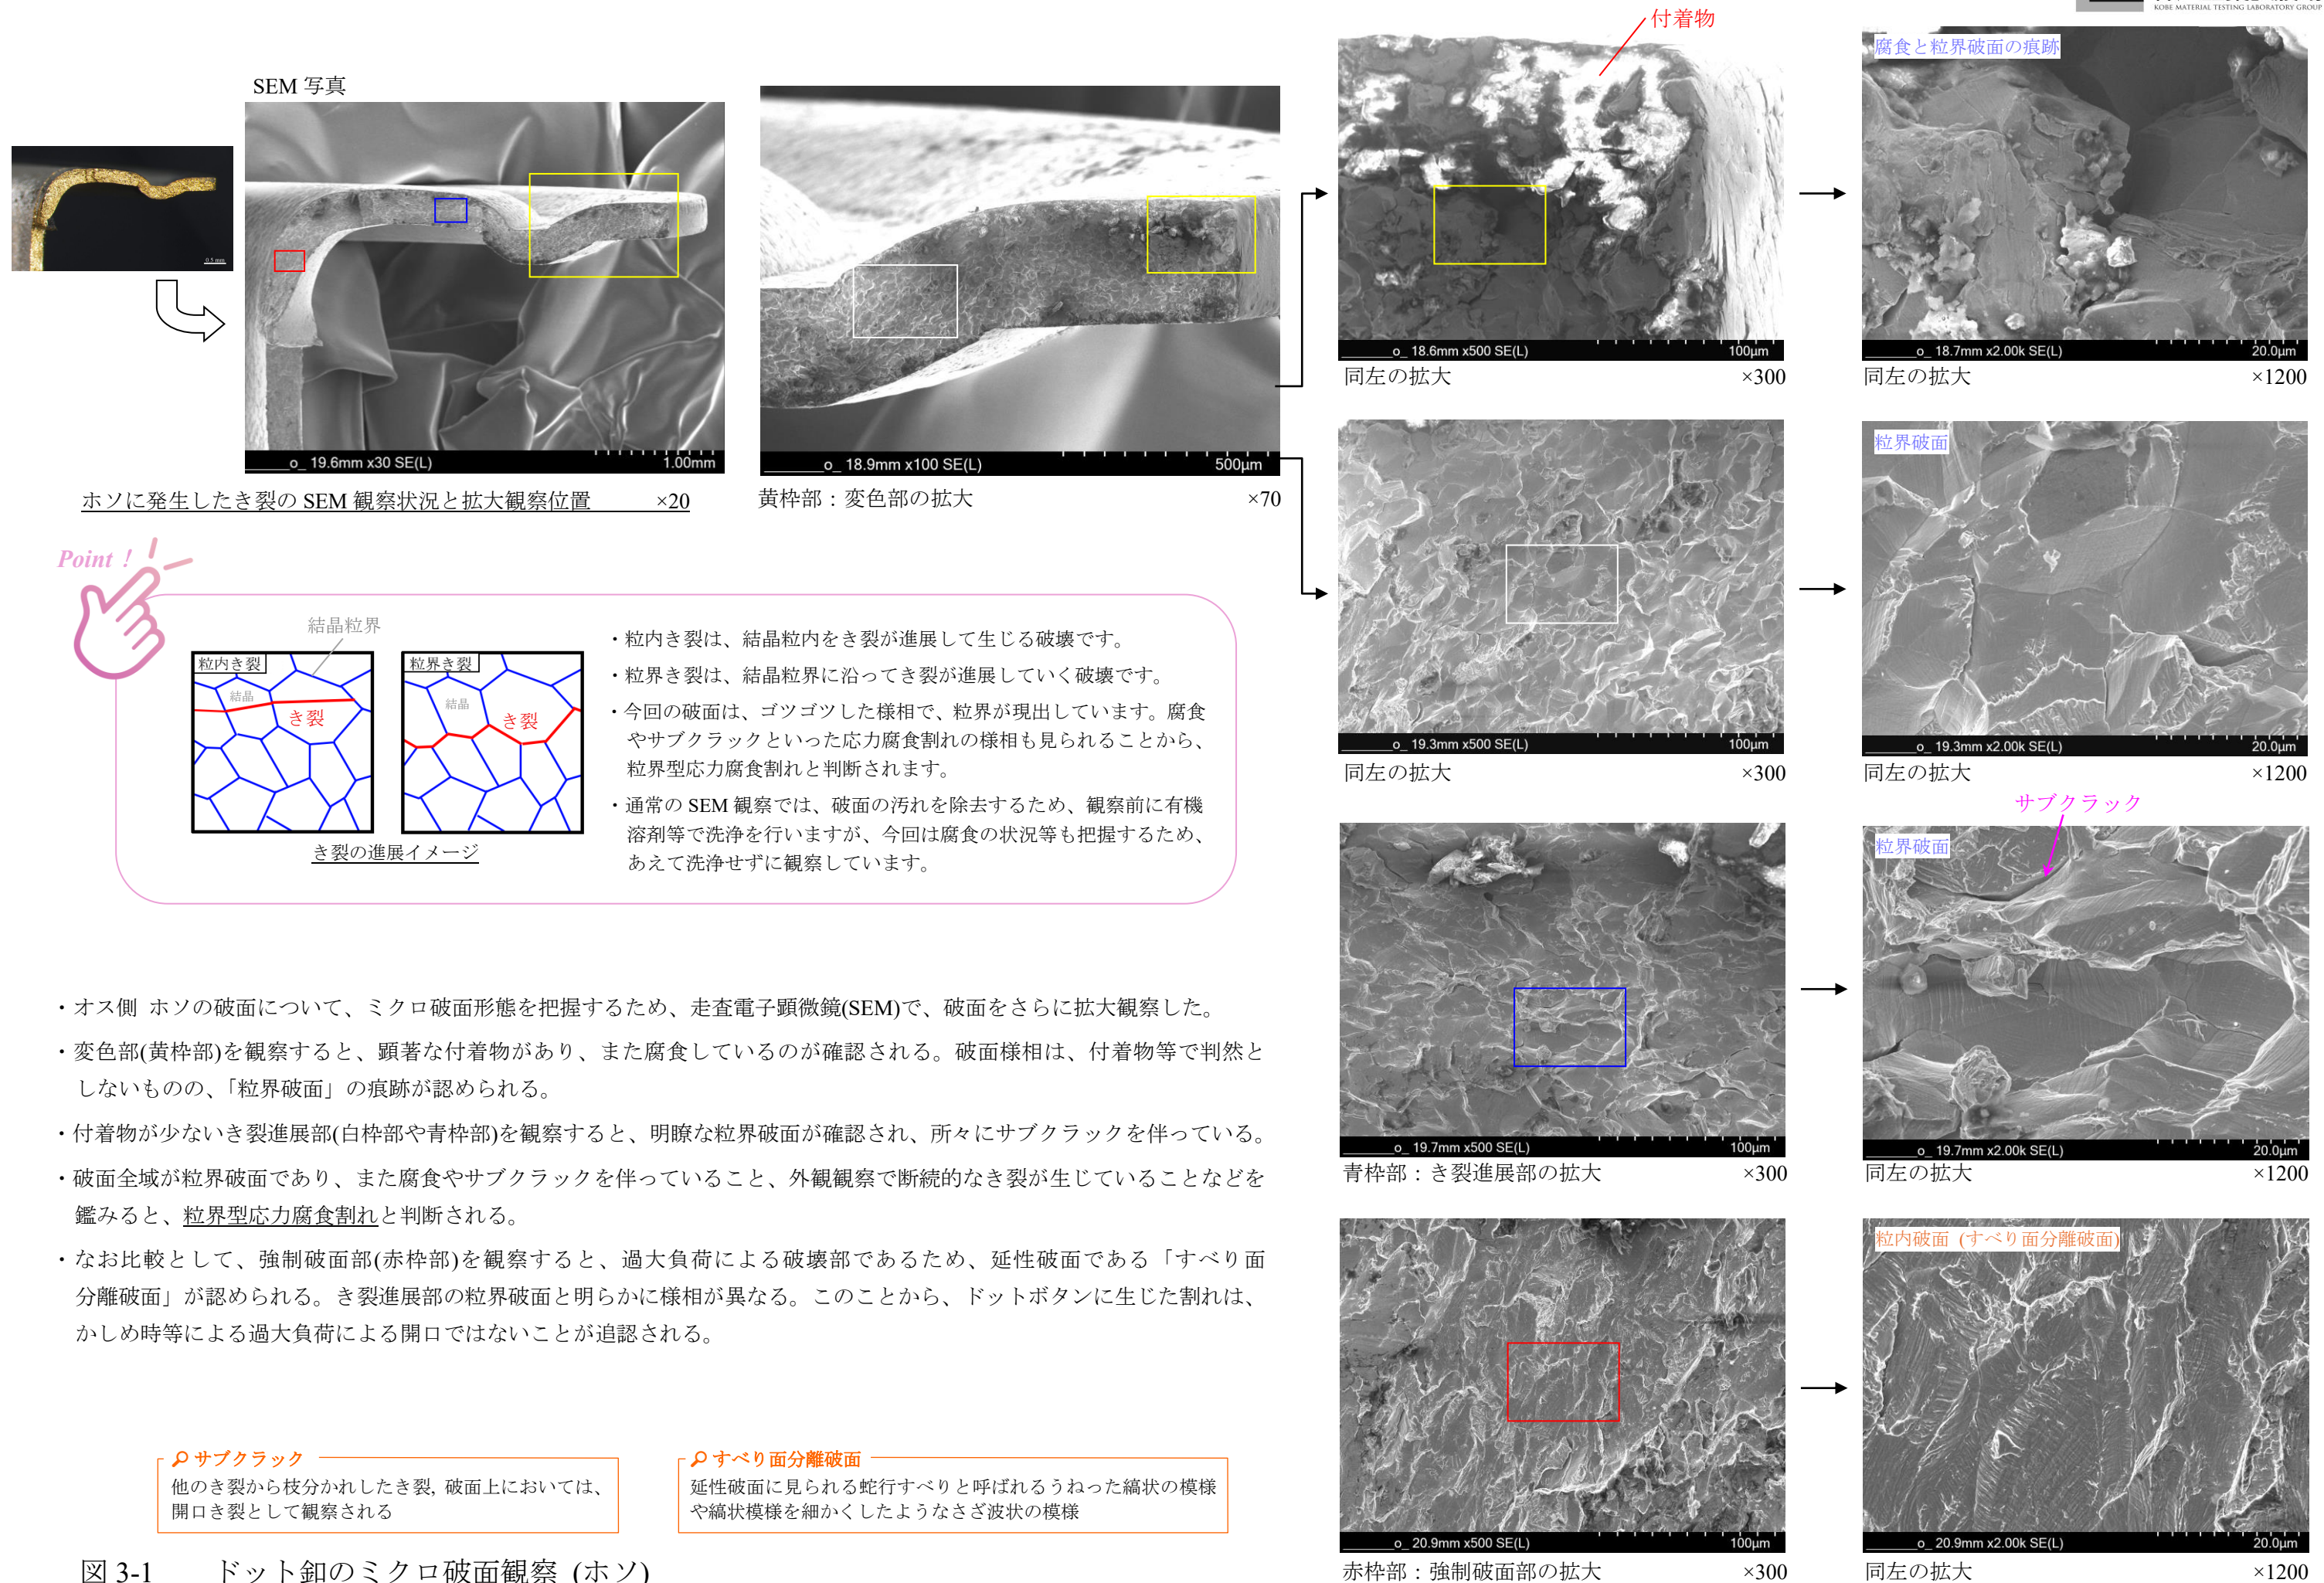
図 3-1 ドット釦のミクロ破面観察 (ホソ)

マクロ破面で見られた変色部には、顕著な付着物や腐食の様相、粒界破面の痕跡等が認められた。また付着物が少ないき裂進展部では、明瞭な粒界破面が観察され、所々にサブクラックを伴っていた。

破面全域が粒界破面であり、また腐食やサブクラックを伴っていること、外観観察では断続的なき裂が生じていることなどを鑑みると、「ボタンに生じたき裂は、粒界型応力腐食割れ」と判断された。

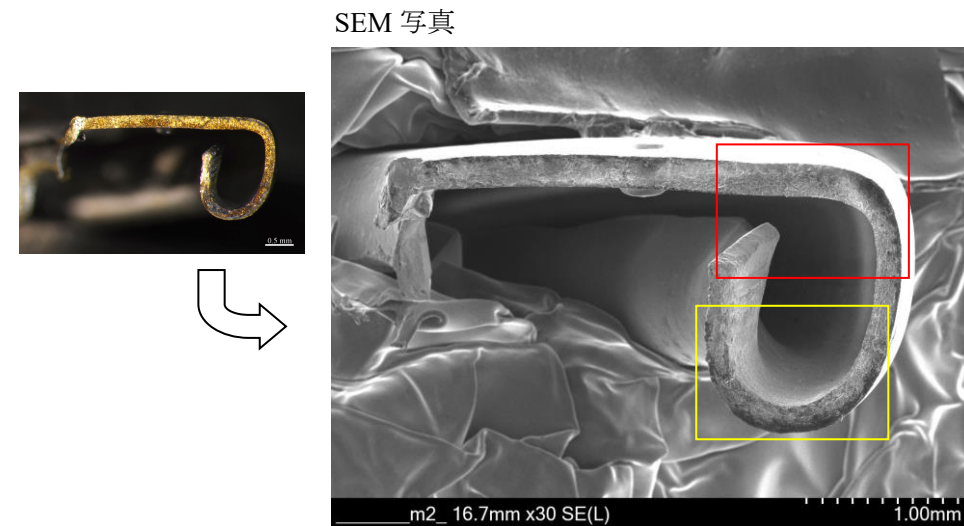
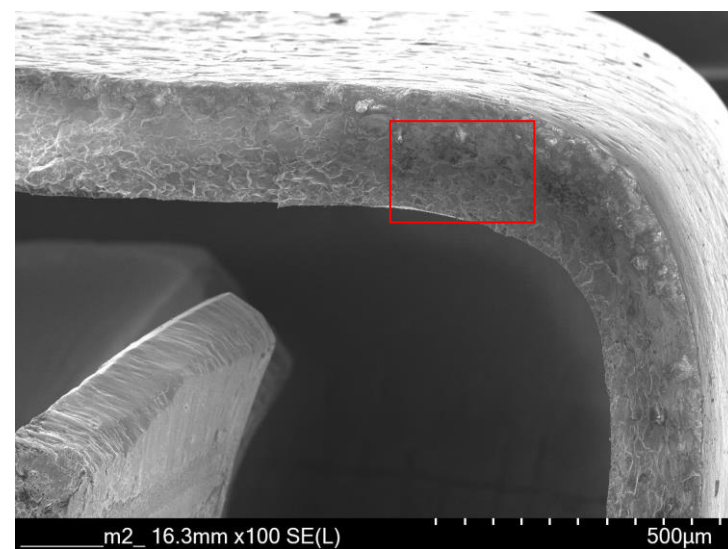
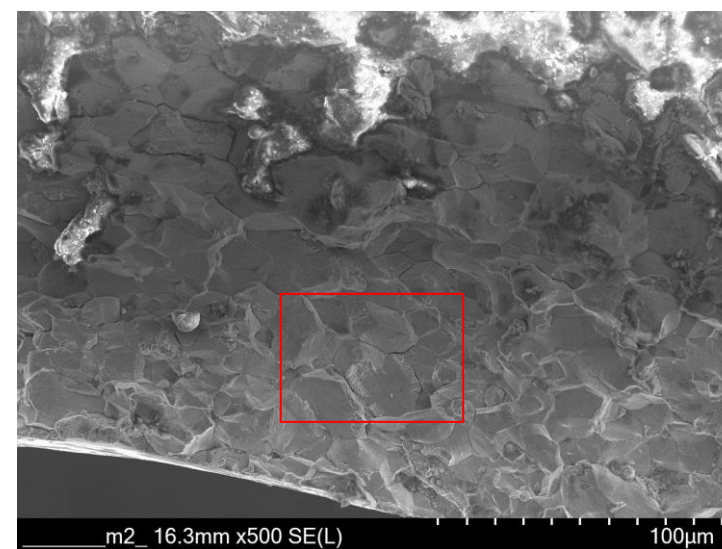
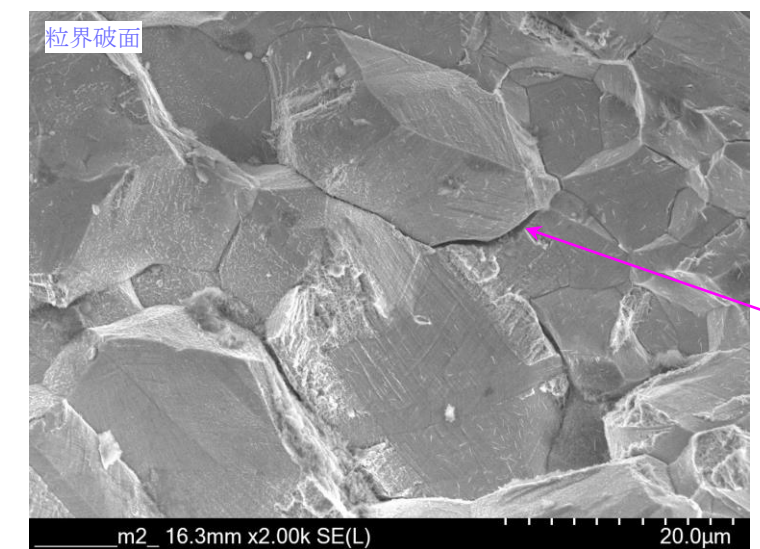
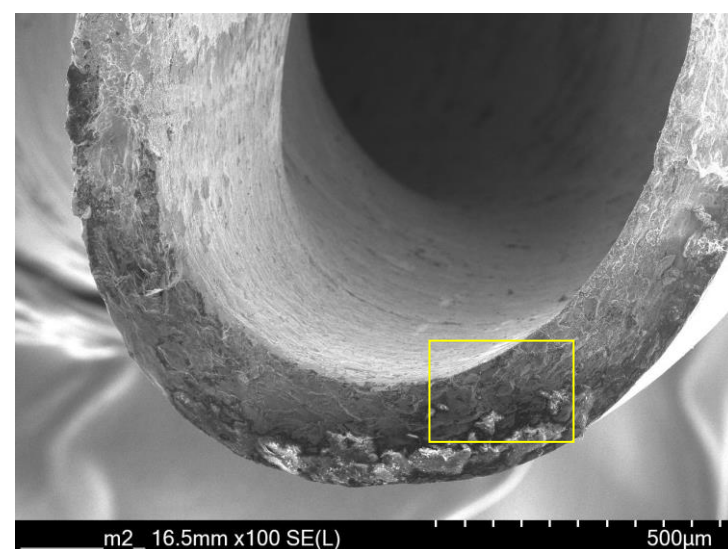
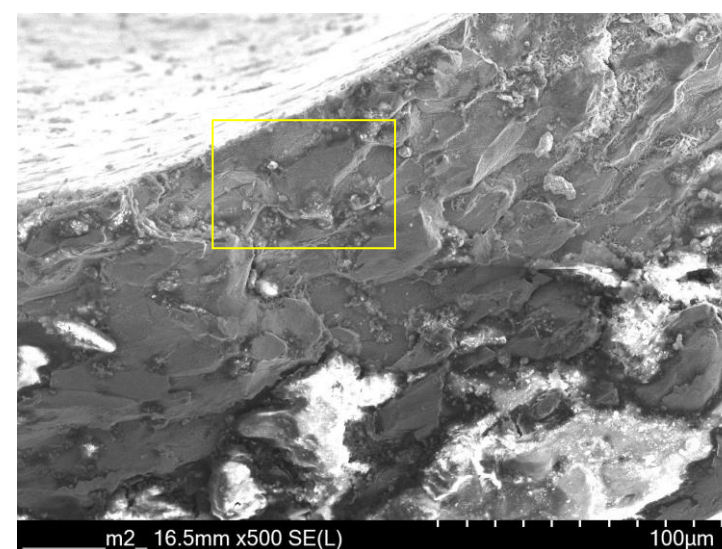
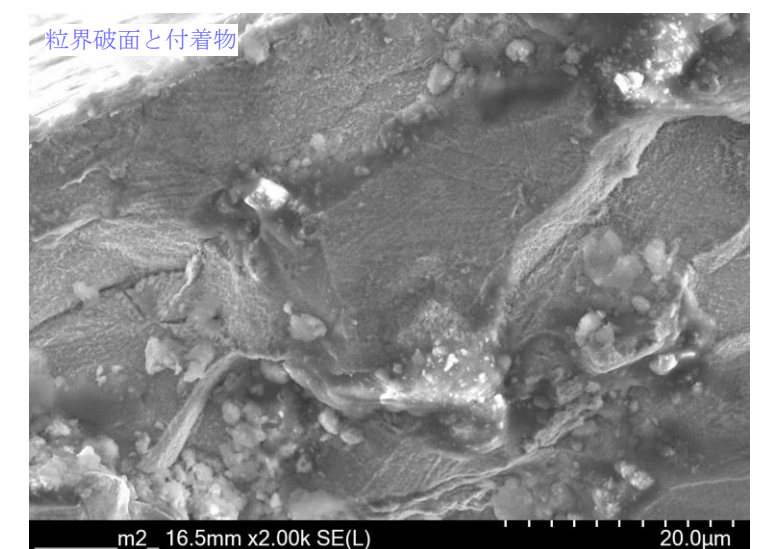
図 3-2 ドット鉤のマイクロ破面観察 (ソケット)

ソケットに発生したき裂 B の SEM 観察状況と拡大観察位置 ×20

- ・ソケットの破面についても、同様に SEM 観察した。
- ・ホソと同様に、破面全域が粒界破面を呈している。サブクラックも散見され、粒界型応力腐食割れの様相である。
- ・変色部には多くの付着物がみられる。付着物からは Ca：カルシウムや Cl：塩素 等が検出されている(後掲図 4 の EDS 定性分析結果参照)。Cl は腐食性元素であり、応力腐食割れの発生要因である可能性が窺える。
- ・ただし、黄銅は大気中でも応力腐食割れを起こすことがあり、特にアンモニア環境中で割れが生じやすい。それら大気(水分)やアンモニア成分は EDS 分析では検出され難いため、Cl のみが割れの主因とは断定できない。

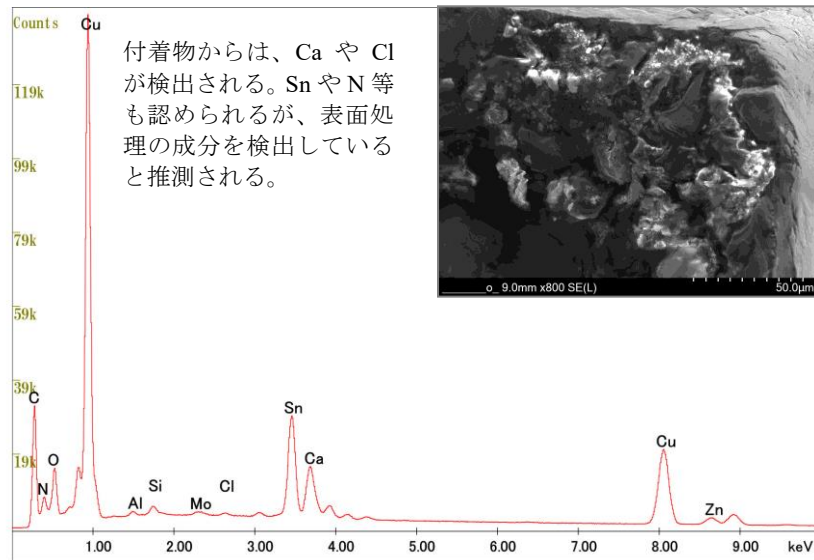
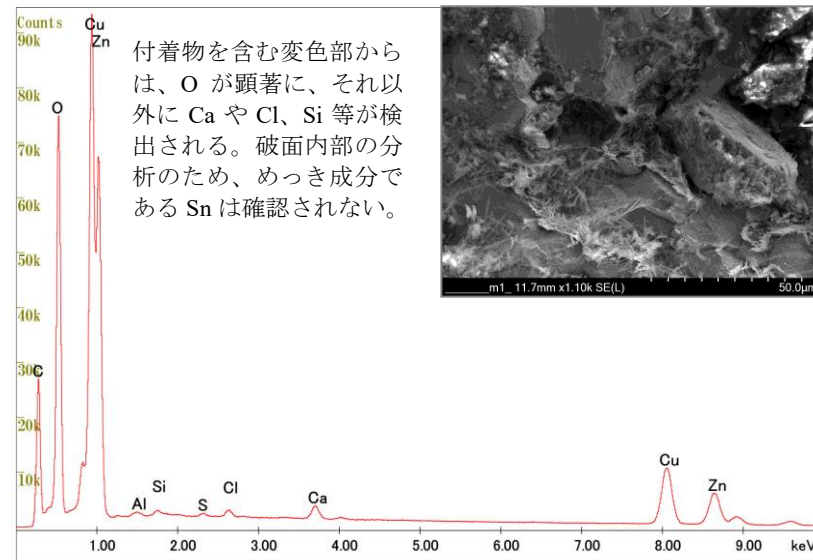
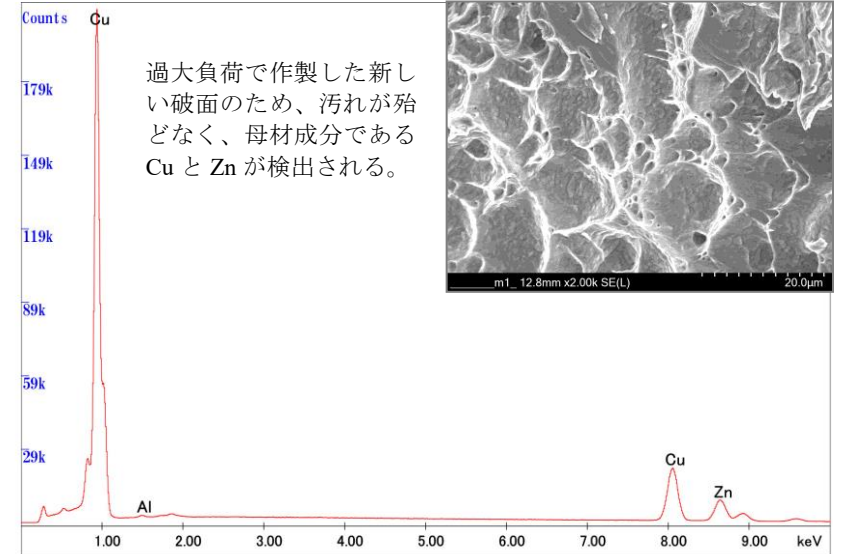
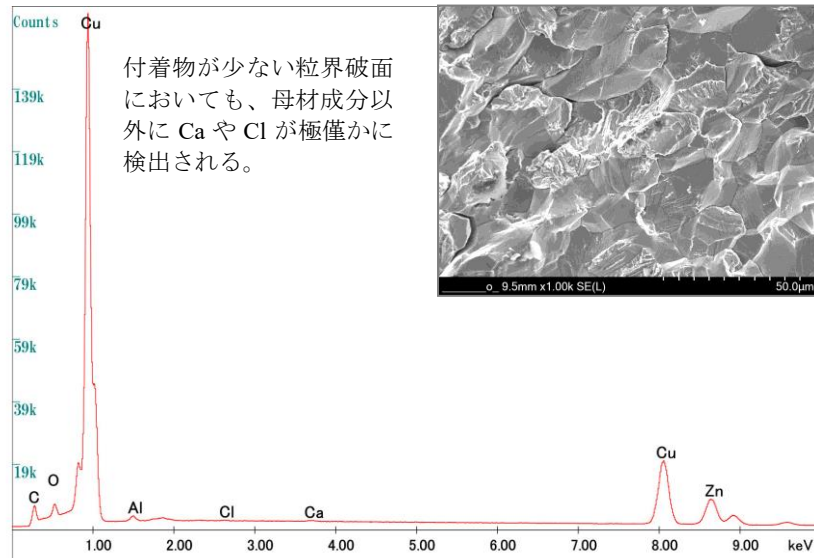
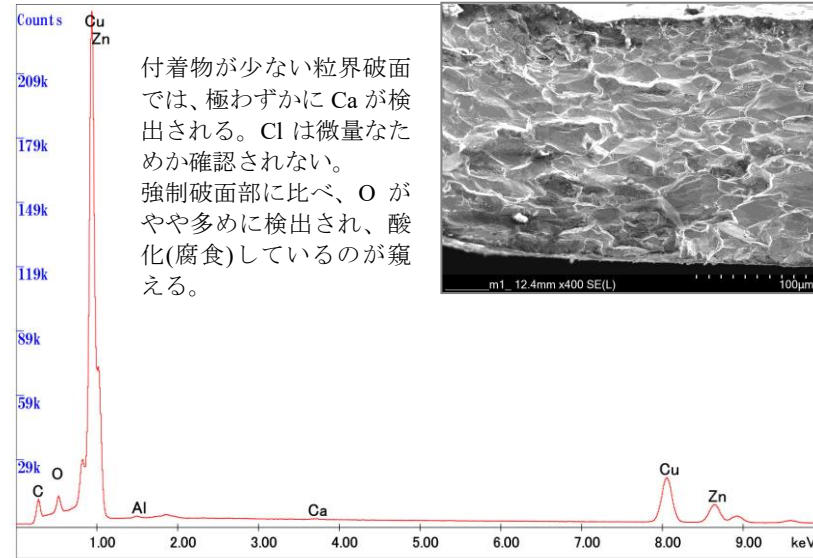
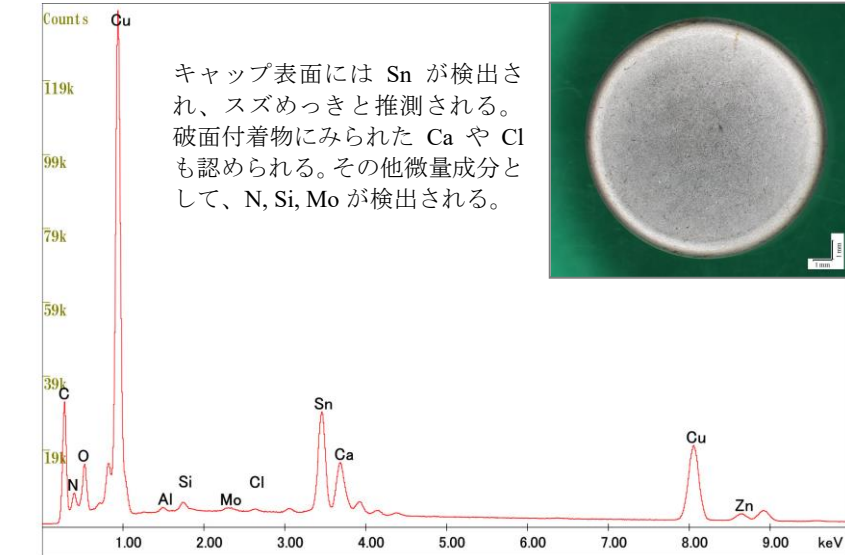
図 4 ドット鉤の EDS 定性分析

破面の付着物から Ca : カルシウムおよび Cl : 塩素が検出され、付着物が少ない粒界破面部分においても、極わずかに Cl が検出された。

Cl は腐食性元素であり、応力腐食割れの要因である可能性が考えられたが、黄銅の応力腐食割れは、アンモニアでもっとも生じやすく、大気中でも生じるとの報告もある。アンモニア成分や大気(水分)は EDS 分析では検出し難いため、アンモニアが主因でき裂発生した可能性自体は否定できなかった。

- ・破面が応力腐食割れの様相であったことを受けて、腐食要因を推測するため、エネルギー分散型 X 線分析装置(EDS)で成分分析を行った。
- ・破面に見られた付着物からは、Ca および Cl が検出され、塩化カルシウムが付着している可能性が考えられる。塩化カルシウムは吸湿材や融雪剤等に使用される塩化物である。
- ・付着物が少ない粒界破面部分においても、極わずかに Ca や Cl が検出される。Cl は腐食性元素であり、応力腐食割れの要因である可能性が考えられる。なお、黄銅の応力腐食割れは、アンモニアでもっとも生じやすい。アンモニアは、破断品の EDS 分析からでは検出が難しいため、アンモニアが応力腐食割れの発生に影響した可能性自体は否定できない。
- ・キャップ表面を分析すると Sn：スズが検出され、表面処理はスズめっきと推定される。なお僅かに N：窒素も検出される。表面に含有される窒素化合物が分解され、アンモニアになり応力腐食割れが生じた可能性も考えられる。

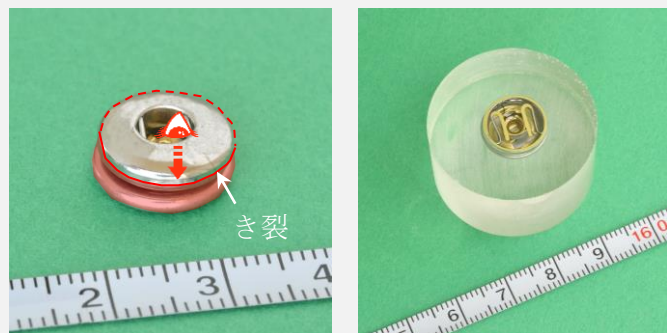
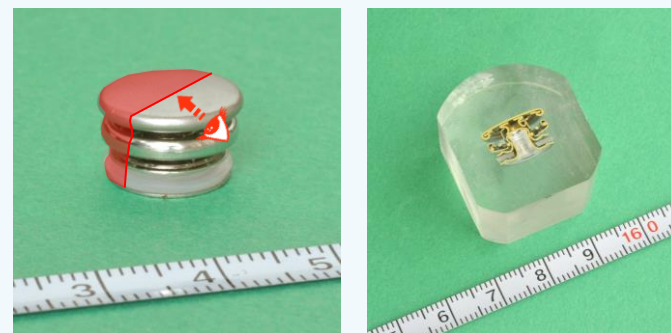
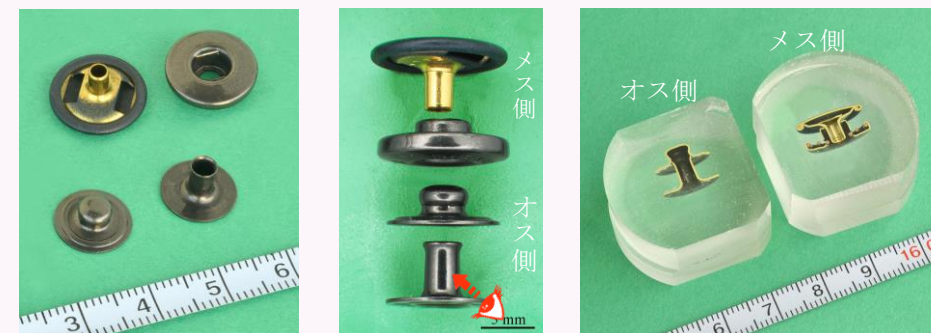
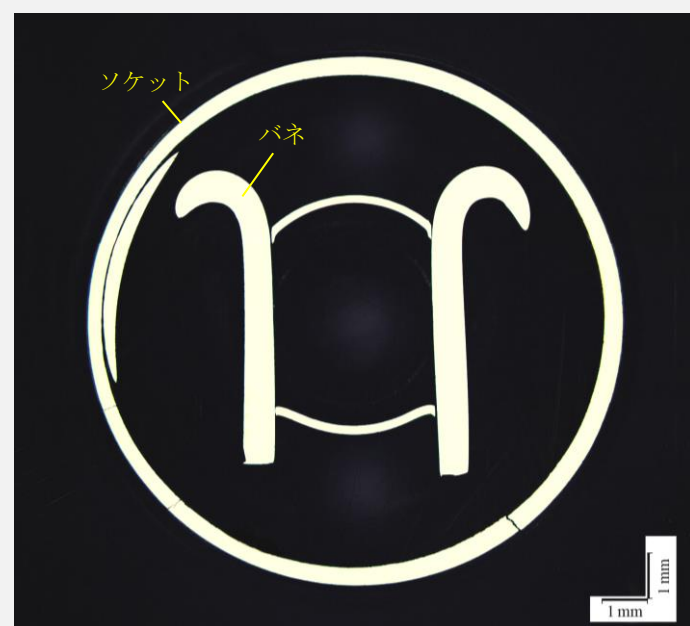
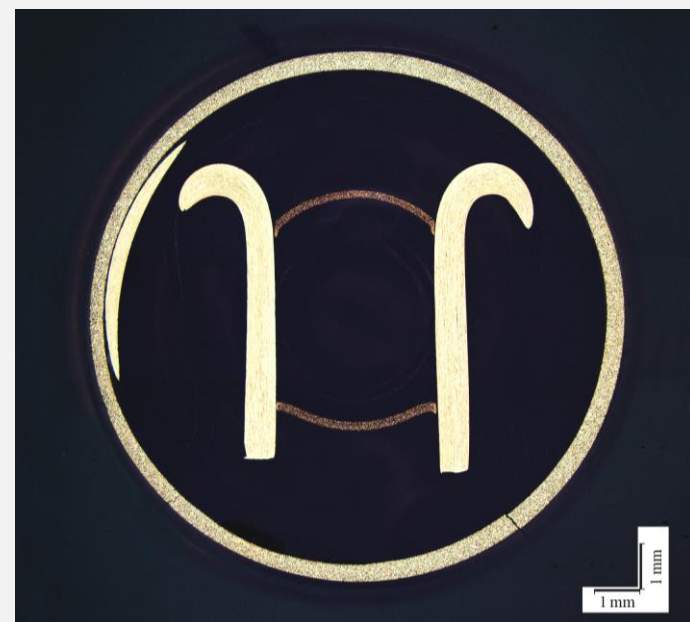
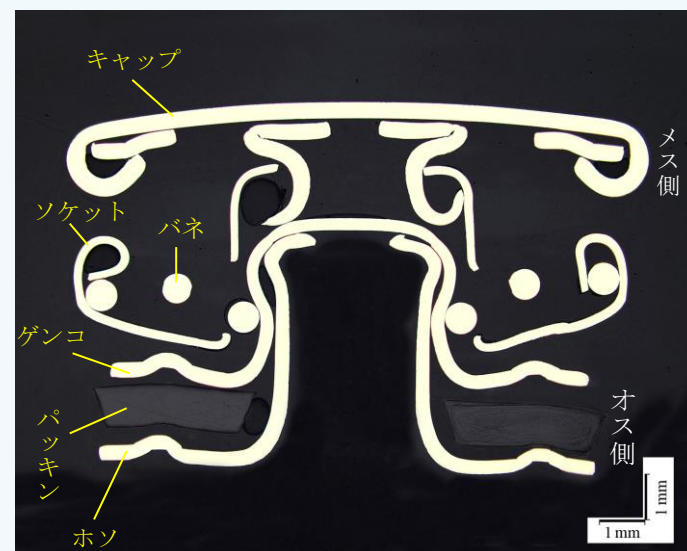
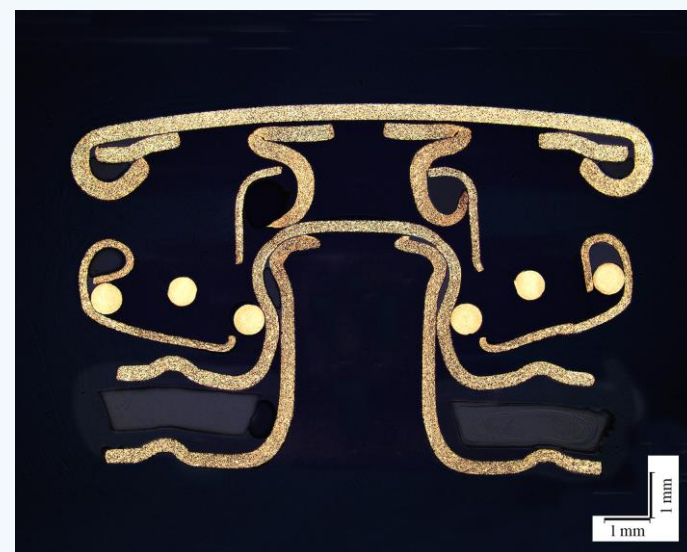
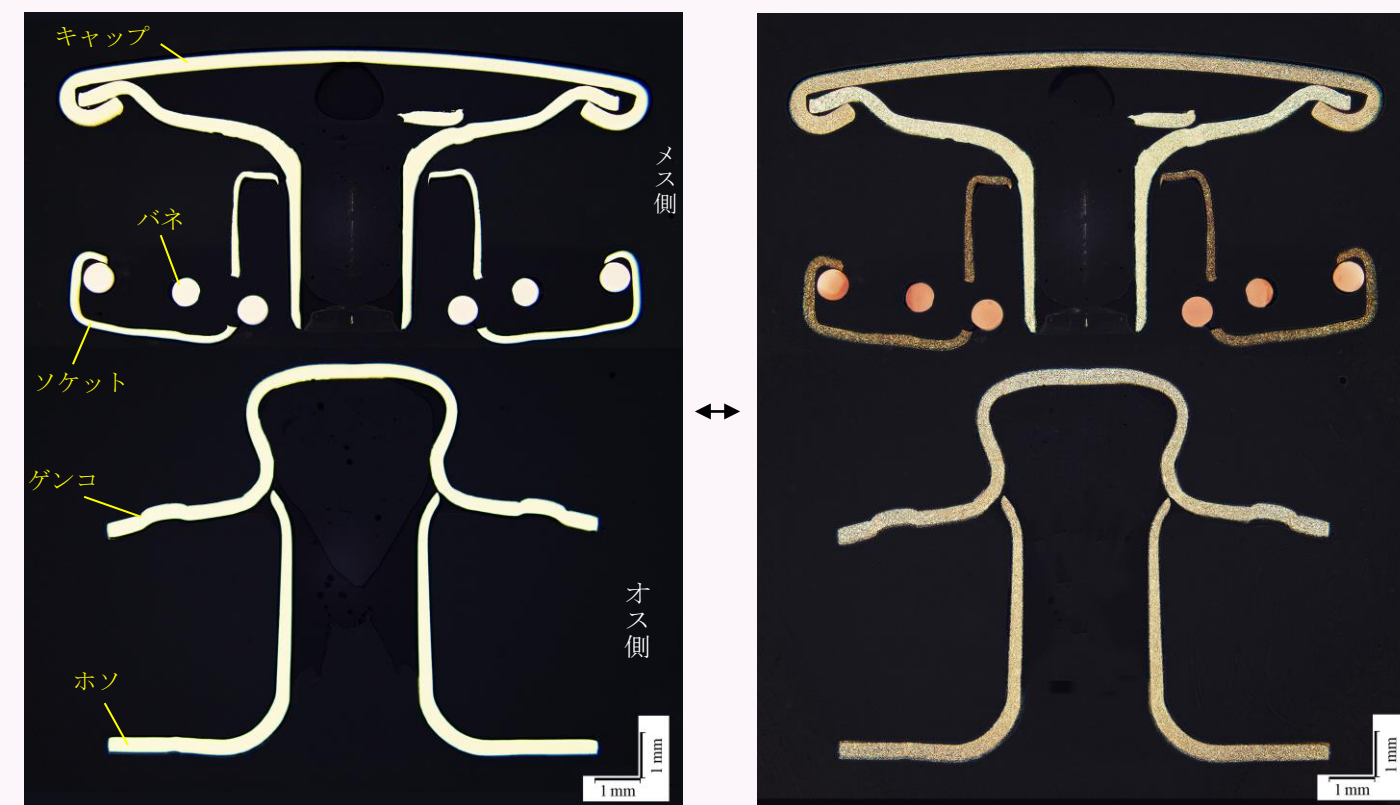
図 5-1 ドット釦の断面観察

- ・ドットボタンの金属組織や、き裂の断面形状等を把握するため、断面組織観察を行った。
- ・なお中国製(損傷品)との比較として、日本製のボタンについても観察している。日本製は、かしめ前の状態で、めっき品ではなく、塗装品のようなものである。
- ・断面の観察手順として、試料を樹脂に包埋、観察位置まで研削し、鏡面研磨仕上げした後、光学顕微鏡で観察・撮影した。また、鏡面研磨面を腐食液でエッチングすることで金属組織を現出させ、組織性状の確認も行っている。
