## ドット釦の損傷調査

### 1. 目的

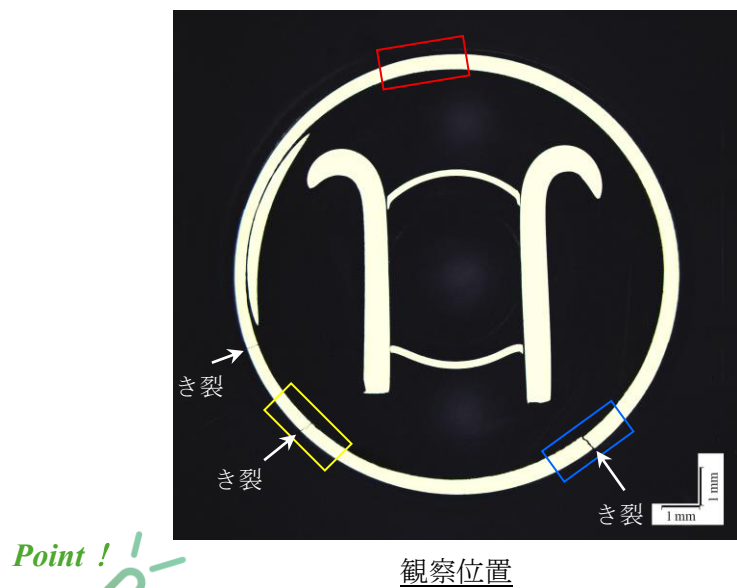
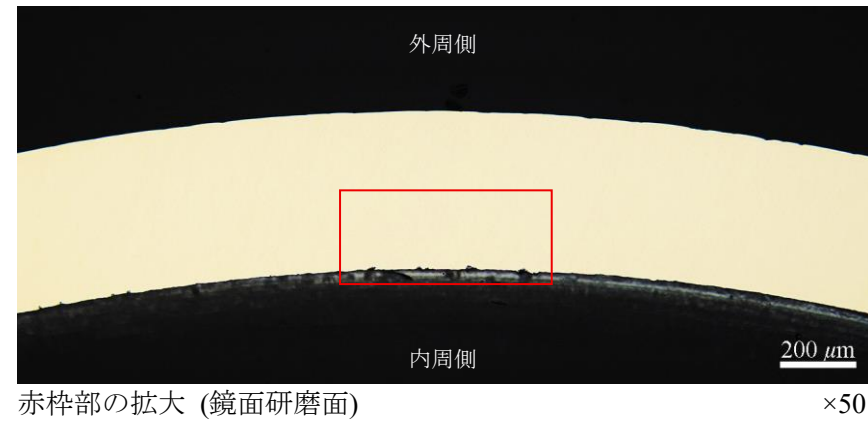
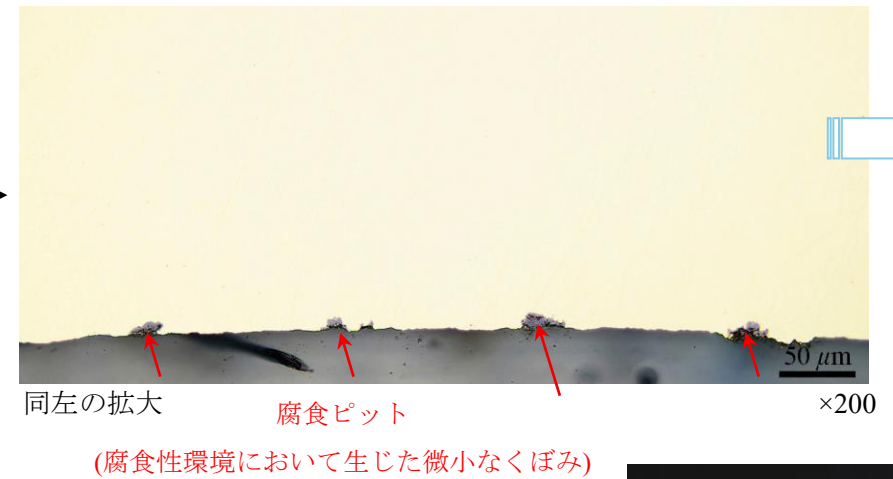
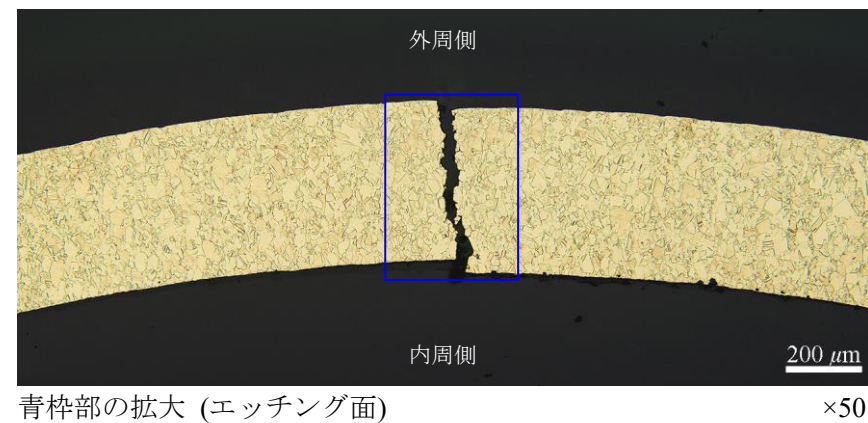
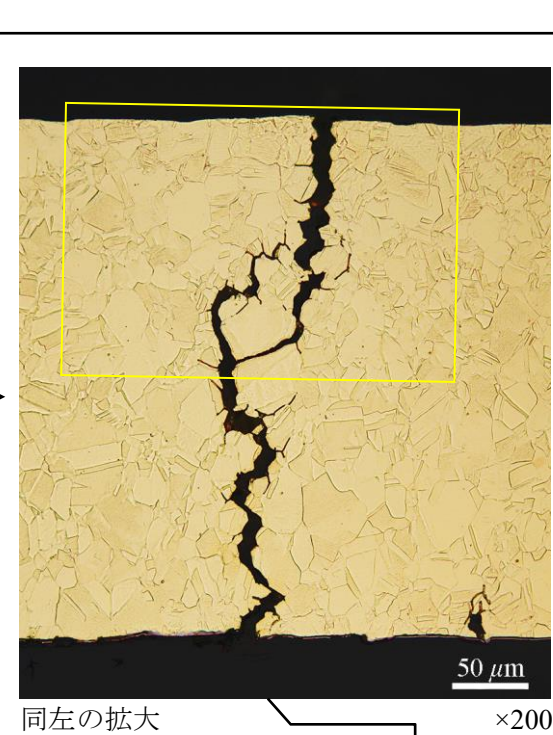
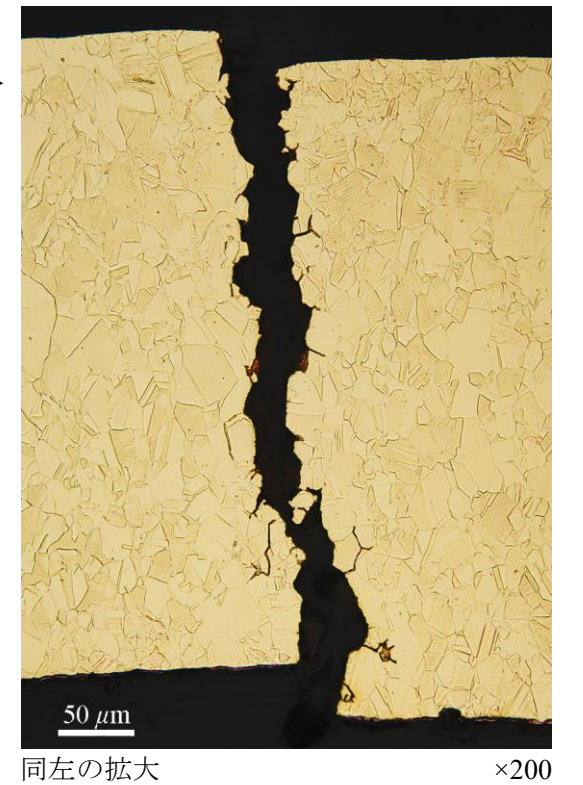
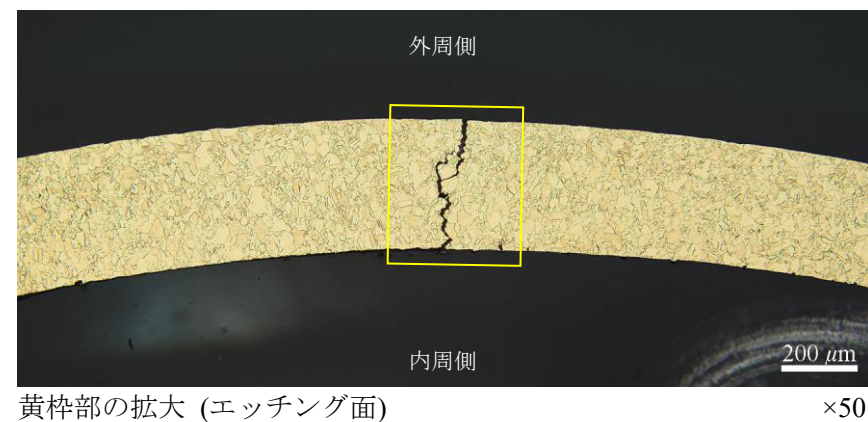
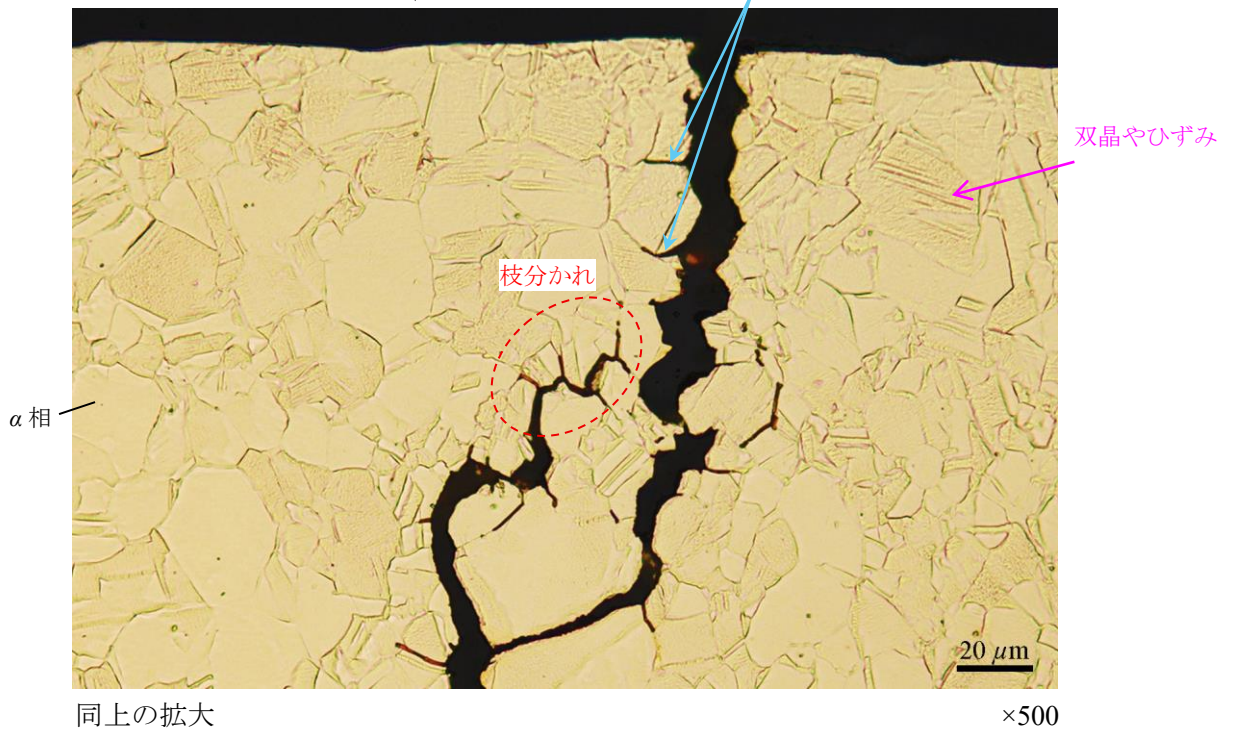
図 5-2 ドット釦の断面観察 (中国製 ソケット)

中国製ソケット内周側に多数の腐食ピットが観察された。き裂の断面形状を確認すると、き裂は結晶粒界を進展しており、多数の枝分かれを生じていた。き裂が枝分かれしながら進展するのは応力腐食割れの特徴の一つであることから、断面観察からも、き裂は粒界型応力腐食割れと追認された。

EDS 分析から中国製は 65/35 黄銅、日本製は 73 黄銅と推測され、中国製より日本製の方で Zn 量が少なかった。中国製は日本製より Zn 量が多いため、応力腐食割れの感受性が高い可能性が考えられた。

- ・ソケットの横断面を拡大観察したところ、肉厚の減肉は生じていないが、内周側に多数の腐食ピットが観察される。
- ・ソケットの化学成分(wt.%)について、EDSで簡易的に分析したところ、Cu：銅が65%、Zn：亜鉛が35%で、65/35黄銅(JISでの合金番号C2680相当)と推測される。
- ・ミクロ組織は、双晶やひずみを伴った $\alpha$ 単相で、65/35黄銅としては一般的な組織性状とみられ、特段の異常はない。
- ・断面には、外観観察で見られたき裂以外にも複数のき裂が散見される。
- ・き裂は結晶粒界を進展しており、多数の枝分かれが生じている。き裂が枝分かれしながら進展するのは応力腐食割れの特徴の一つであることから、断面観察からも、き裂は粒界型応力腐食割れと追認される。

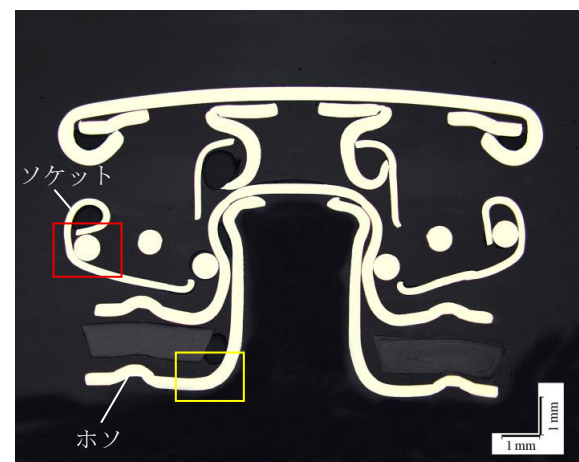
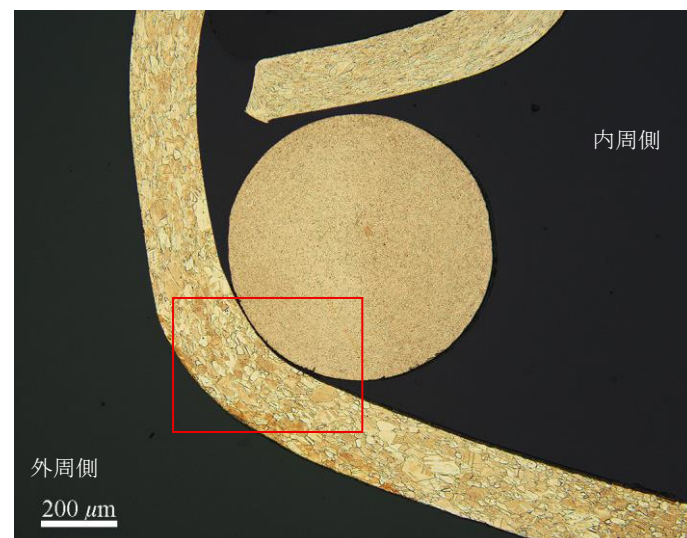
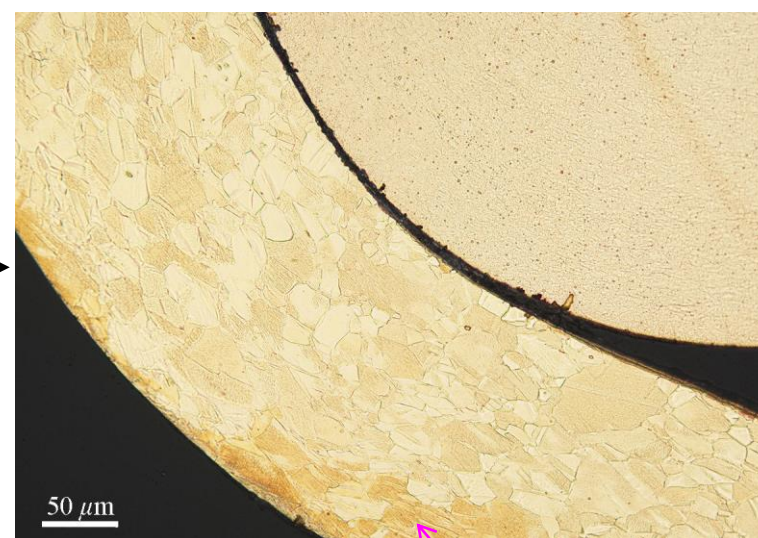
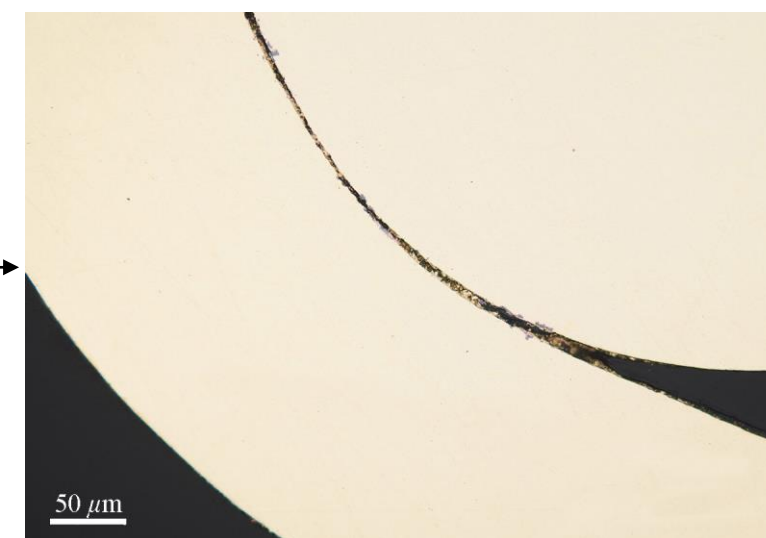
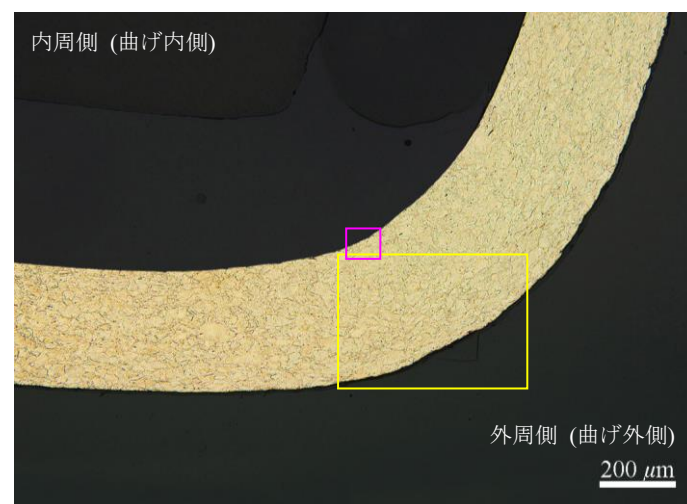
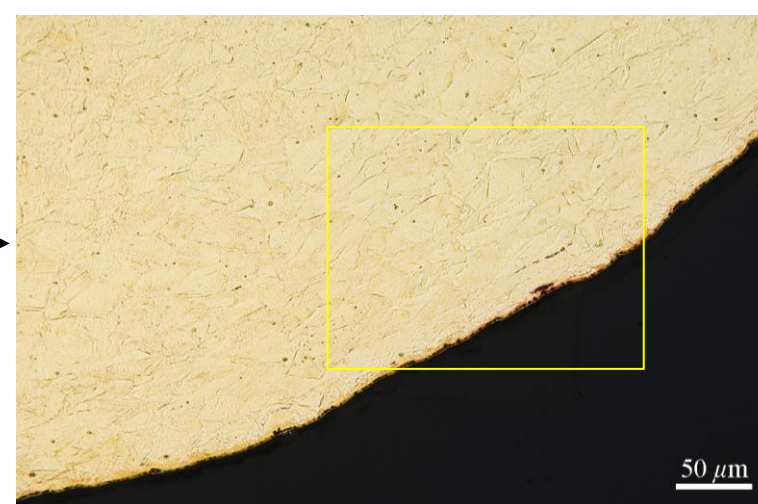
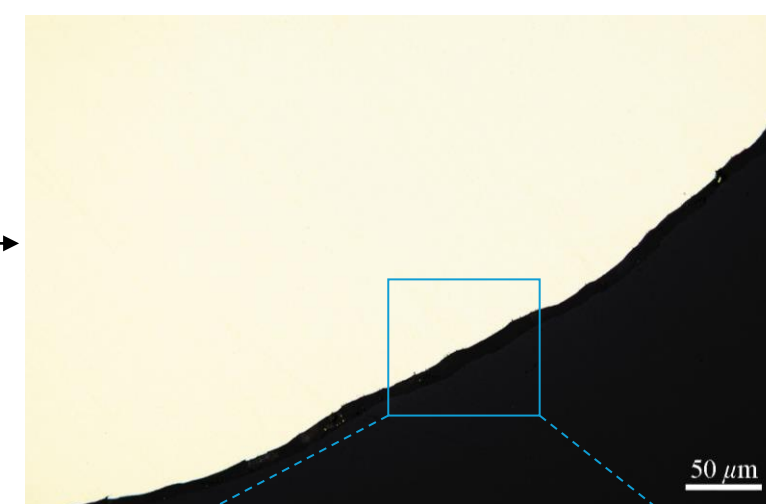
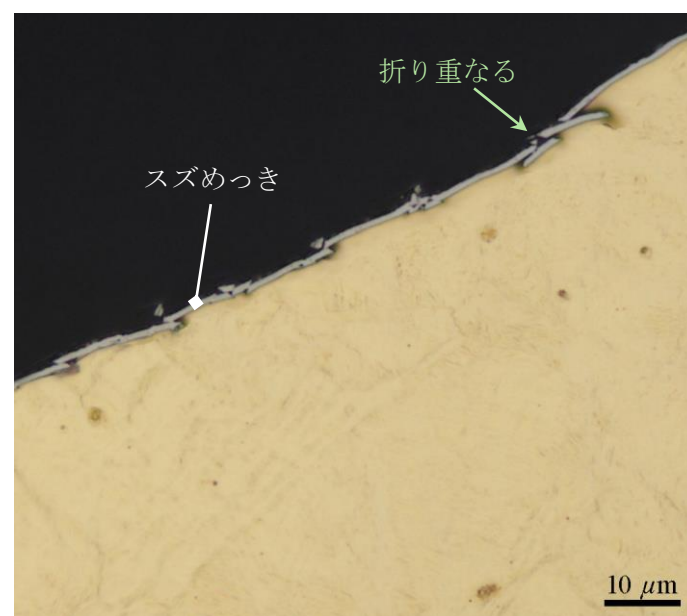
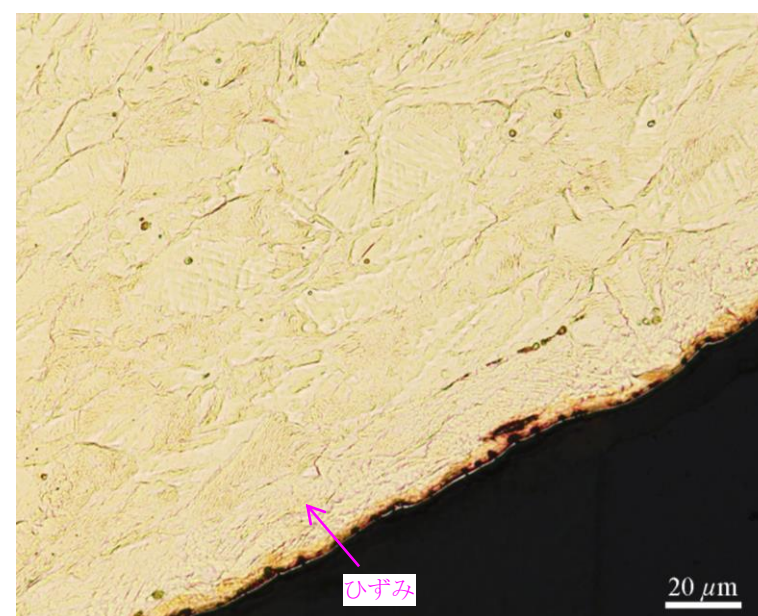
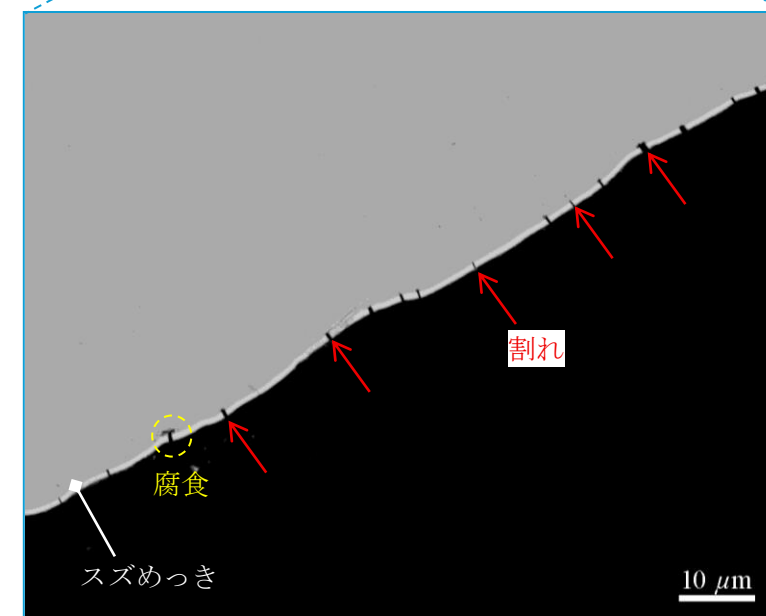
図 5-3 ドット釦の断面観察 (中国製)

中国製の表面には、スズめっき層が確認されたが、めっきには、多数の割れや重なりが生じ、一部には腐食も認められた。一方、日本製には塗装がされており、その厚さは不均一であったが、腐食ピットなどの腐食している様相はなかった。なお、黄銅の応力腐食割れの対策の一つとして、環境要因を排除することを目的として、めっき処理により母材と外気とを遮断することがある。中国製のボタンは、装飾目的としてのめっきで、めっき膜には割れが複数あることから、外気を遮断する効果は殆どないと考えられた。

- ・オス側とメス側とを組み合わせたボタンの縦断面についても拡大観察した。
- ・ホソやキャップ、バネなども、EDS 分析から 65/35 黄銅と推測される。
- ・ソケットやホソのマイクロ組織は、 $\alpha$  単相で、塑性変形により、結晶粒が伸びている。加工ひずみが顕著で、大きめの残留応力が生じている可能性が窺える。なお、バネの組織性状はやや異なるようであるが、今回は詳細観察を除外している。
- ・ボタンの表面には、スズめっき層が観察される。
- ・めっきは、曲げ外側では多数の割れが生じ、一部には腐食も認められる。
- ・曲げ内側では、表面が圧縮されたためか、めっき膜が重なるように折り重なっている。
- ・応力腐食割れの対策の一つとして、環境要因を排除することを目的として、めっき処理により、母材と外気とを遮断することもあるが、割れ等で、その効果は殆どないとみられる。  
※今回は、ボタンの装飾目的として、めっきされていると推測する。

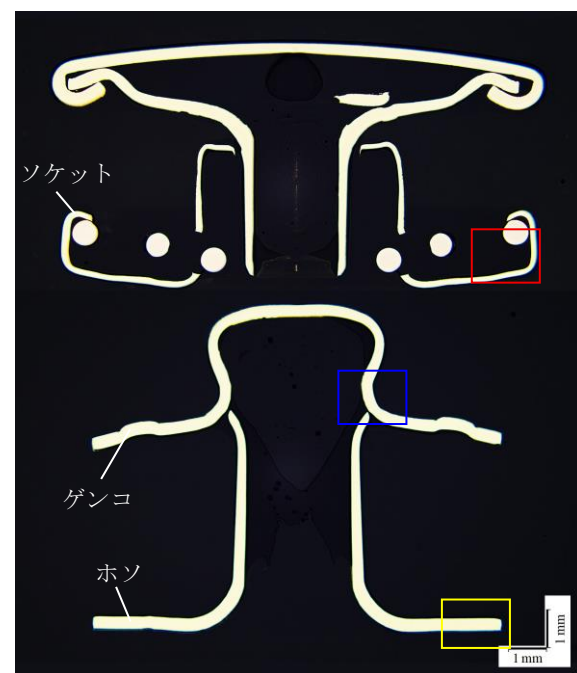
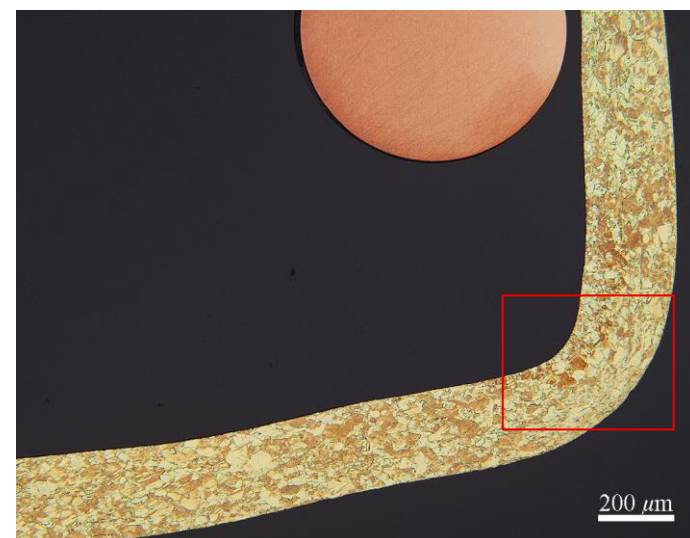
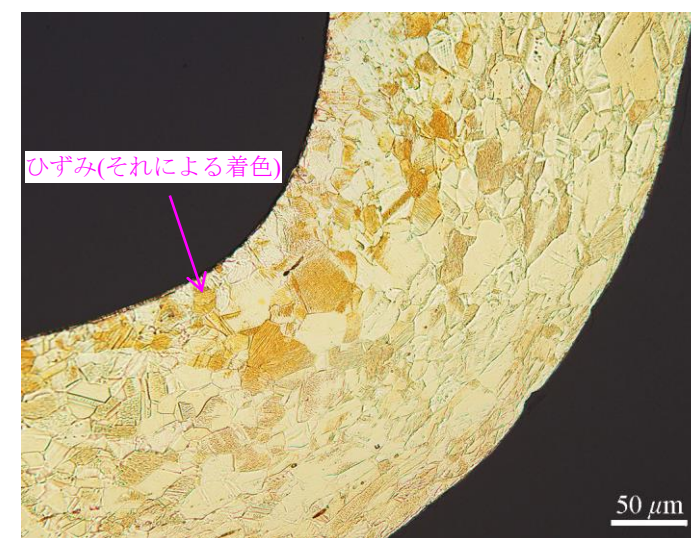
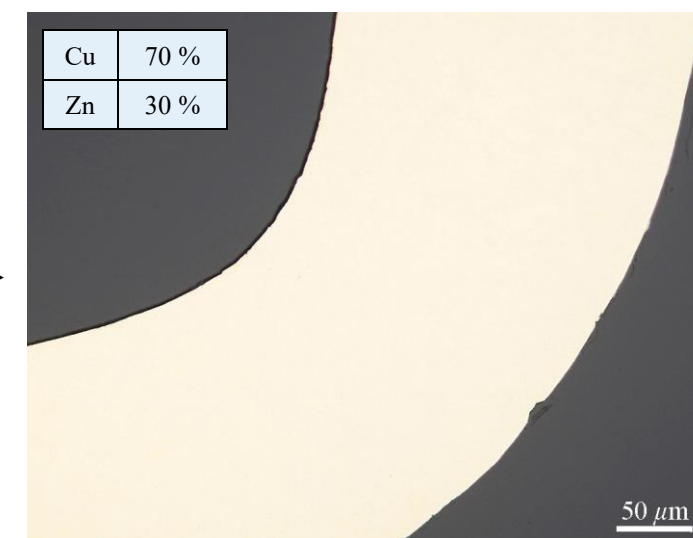
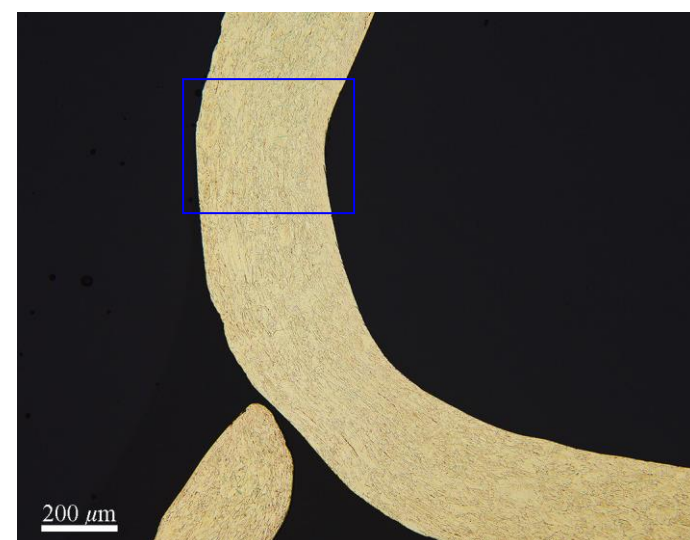
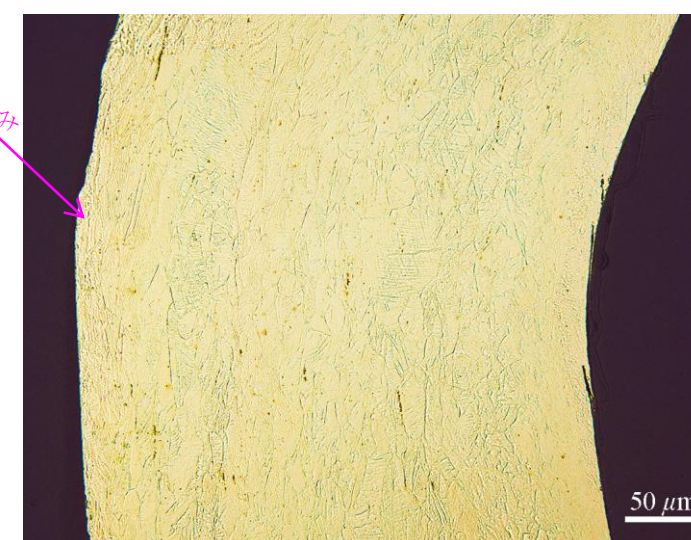
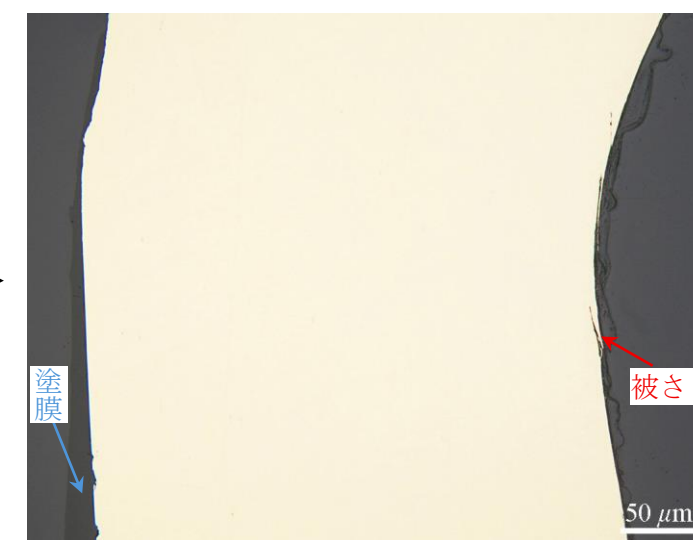
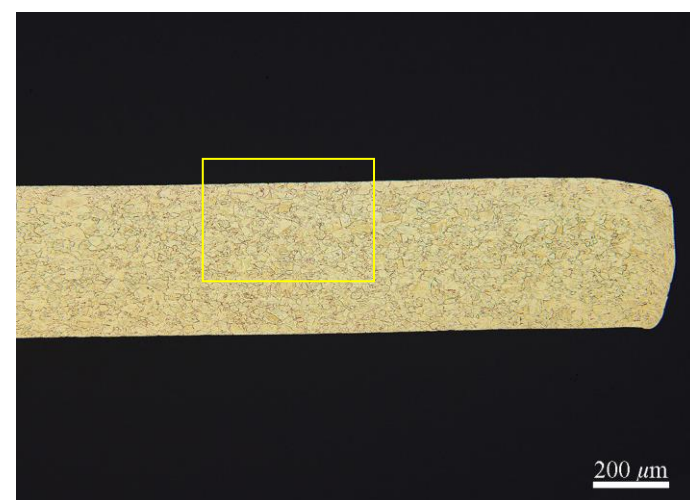
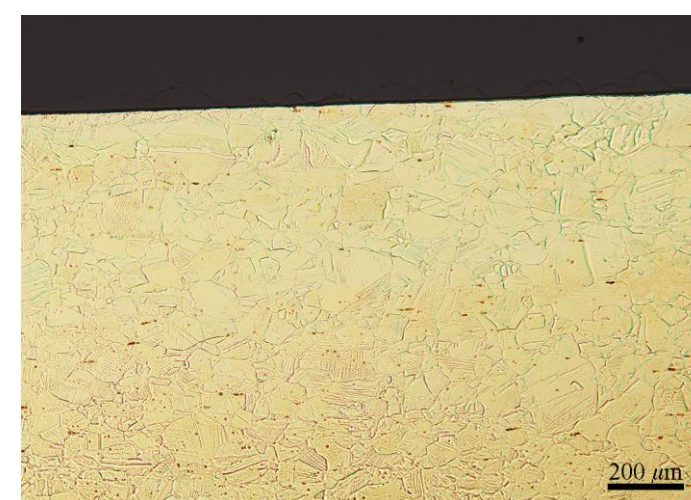
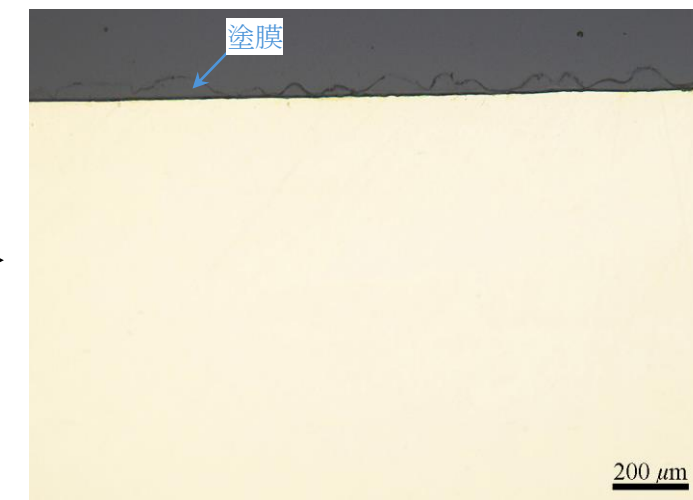
図 5-4 ドット釦の断面観察 (日本製)

- ・中国製との比較として、日本製のドットボタン(かしめ前)についても縦断面を観察した。
- ・日本製ボタンの化学成分(wt.%)は、パネ以外はCuが70%、Znが30%で、73黄銅(JISでの合金番号C2600相当)と推測される。なおパネはCuとSn、わずかにP：リンが検出されることから、リン青銅と考えられる。
- ・ミクロ組織は、中国製と同様に、ひずみを伴った $\alpha$ 単相である。
- ・表面には塗装がされている。塗装厚さは不均一なようであるが、腐食ピットなどの腐食している様相は認められない。
- ・一部の曲げの内面側(青色枠部の鏡面研磨面)では、被さりが確認される。被さは応力集中部となり、応力腐食割れの発生を促す場合もあるが、塗装が外気を遮断しているのであれば、腐食要因がないため、割れが生じる可能性は低いと推測される。

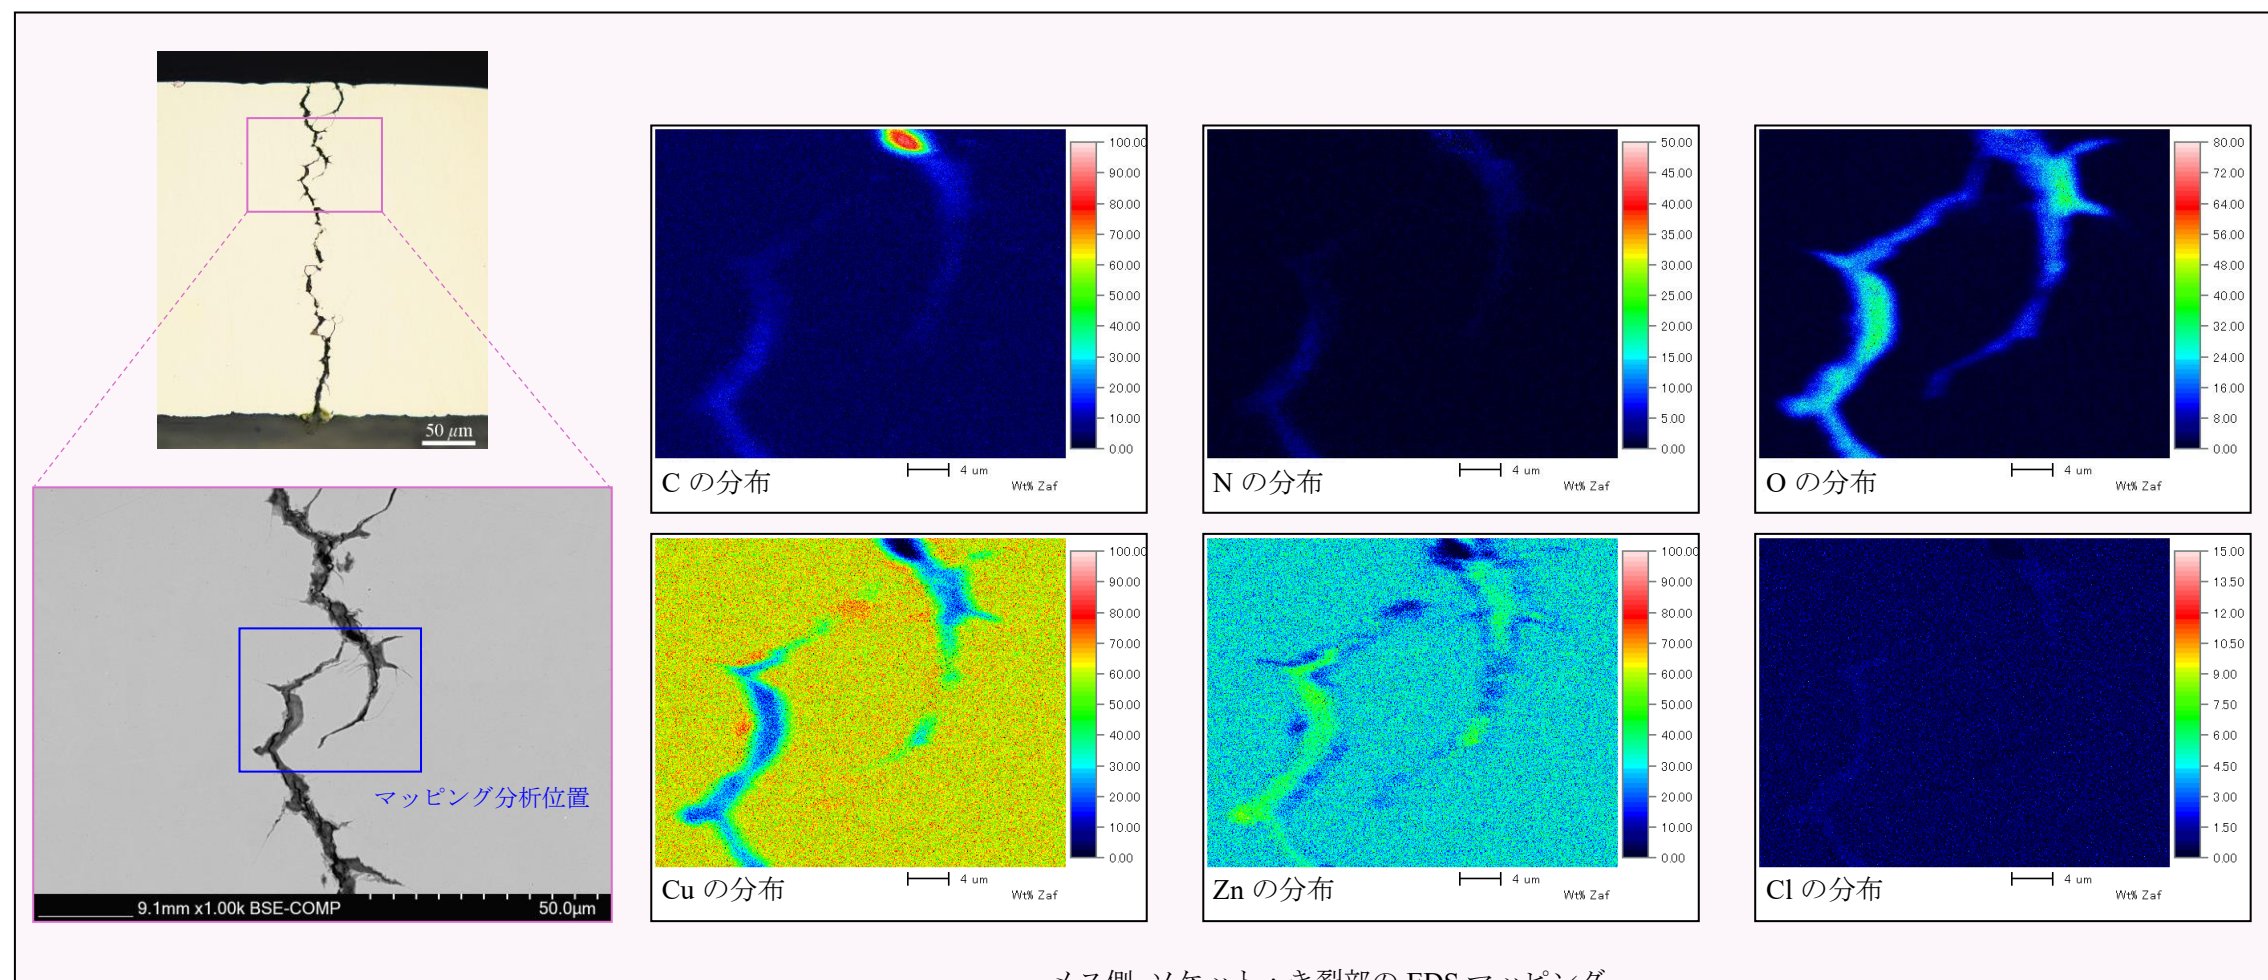
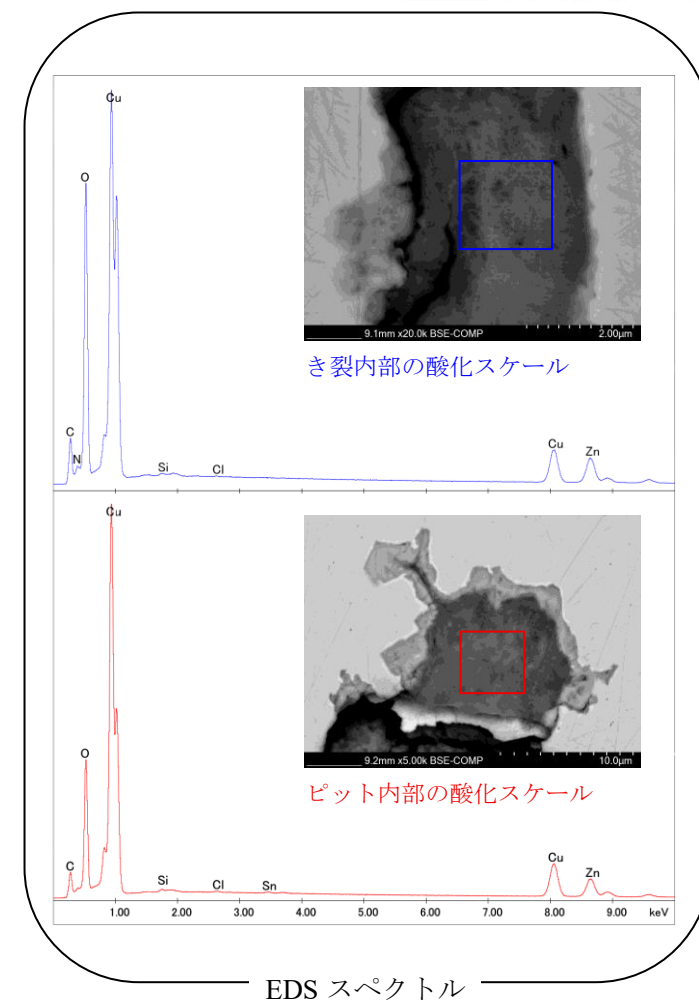
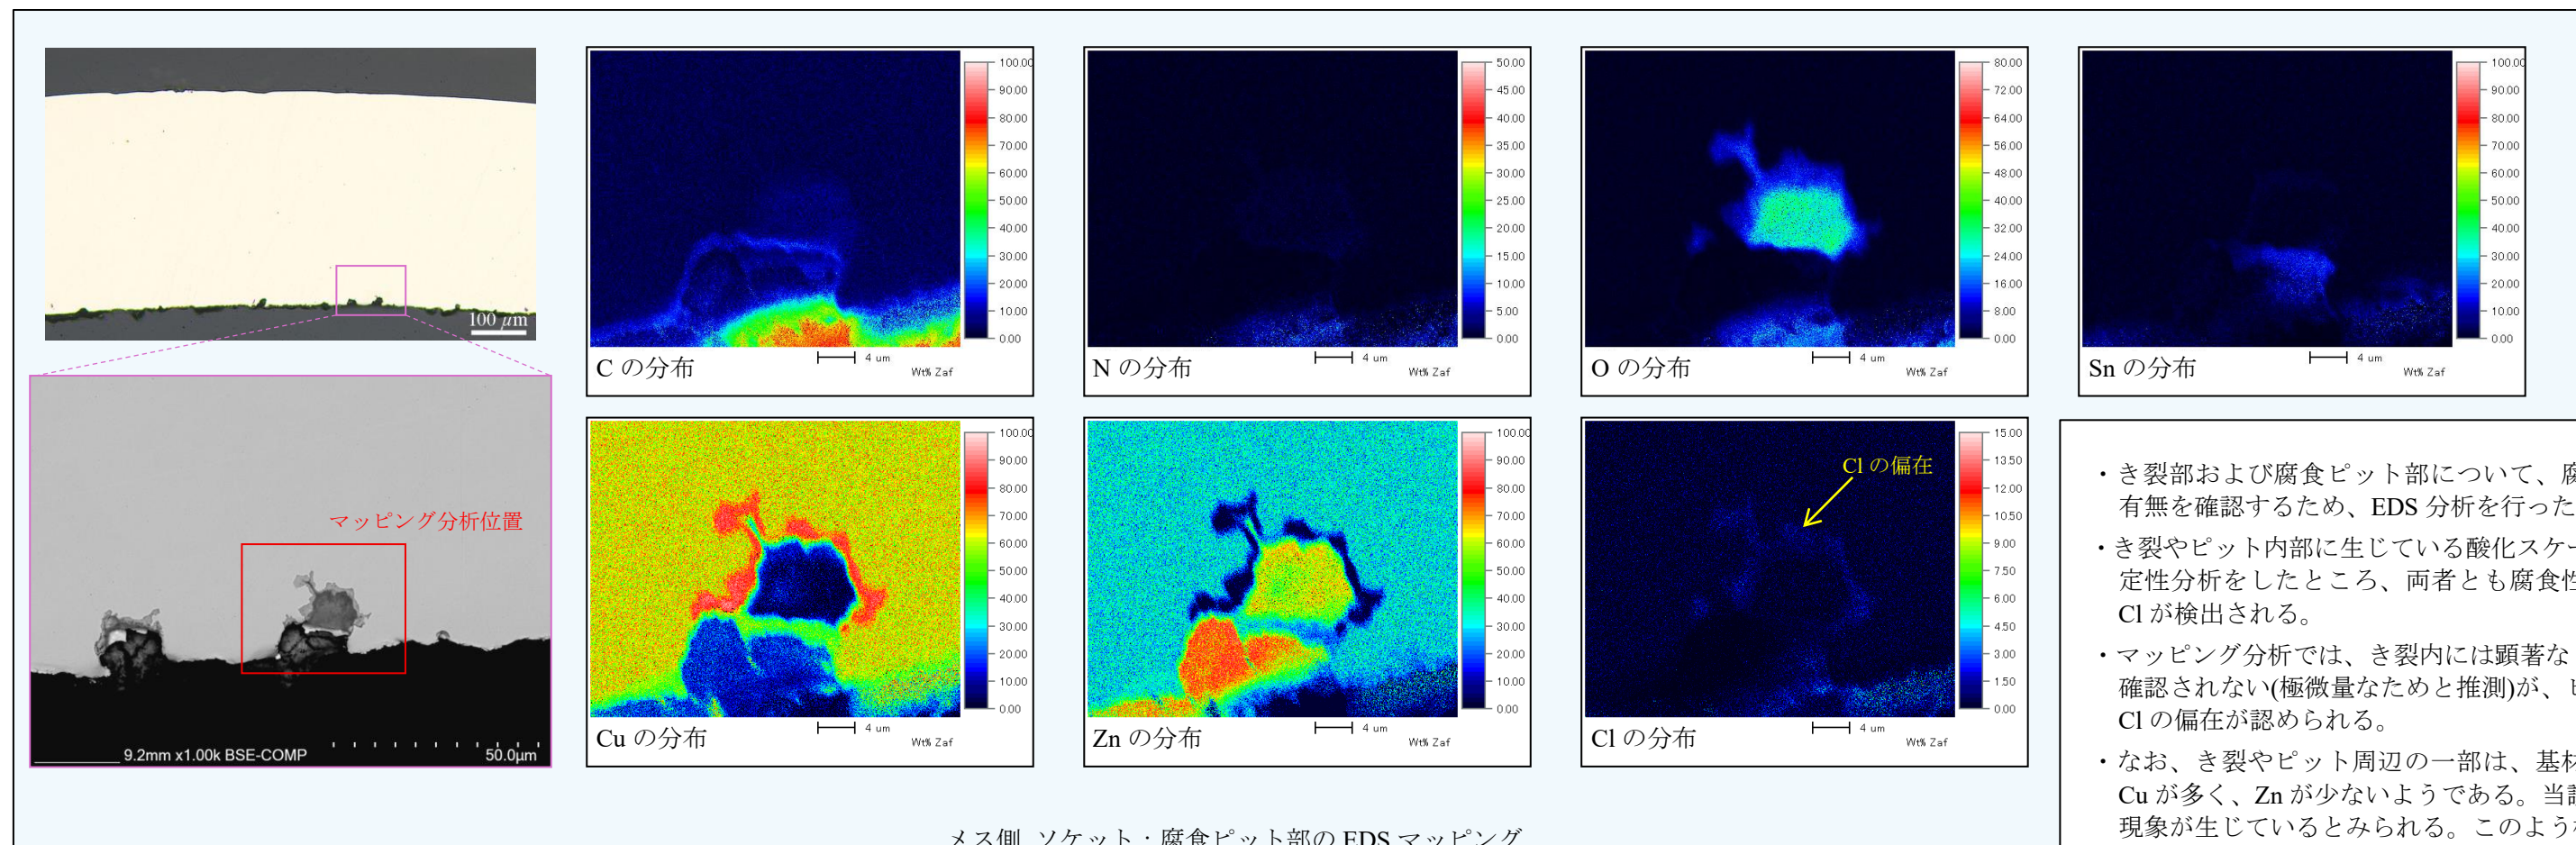
図 6 ドット釦の断面 EDS 分析

き裂部およびピット部とも僅かながらも腐食性元素である Cl が検出された。き裂部のマッピング分析では、極微量なためか、顕著な Cl の分布は確認されなかったが、ピット内には Cl の偏在が認められた。

また、き裂やピット周辺の一部は、基材成分に比べ Cu が多く、Zn が少なかった。当該部は脱亜鉛現象が生じており、中国製ボタンは、腐食環境(塩素雰囲気)にあったと判断された。

- ・き裂部および腐食ピット部について、腐食性元素の有無を確認するため、EDS 分析を行った。
- ・き裂やピット内部に生じている酸化スケールを中心に定性分析をしたところ、両者とも腐食性元素である Cl が検出される。
- ・マッピング分析では、き裂内には顕著な Cl の分布は確認されない(極微量なためと推測)が、ピット内には Cl の偏在が認められる。
- ・なお、き裂やピット周辺の一部は、基材成分に比べ Cu が多く、Zn が少ないようである。当該部は脱亜鉛現象が生じているとみられる。このよう様相からも、中国製ボタンは腐食していると判断される。

今回の中国製ボタンの割れが、Zn 量の違い(耐応力腐食割れ性)で生じたのか、腐食環境に置かれていたために生じたのか、あるいは両者の重<sup>ちようじよう</sup>量によって生じたのかは判然としないが、今後の対策としては、まずは Cl が影響した環境(保管場所等)を特定し、その改善が推奨される。なお中国の大気等が影響している場合には、環境を変えることが難しいため、適切な表面処理の検討や Zn 量を下げるなどの材質変更が望まれる。
