## ハサミの折損調査

庭木の剪定中にハサミの刃が折れた為、原因究明の一環として、ハサミの損傷状況や破壊形態および材料性状を確認する為、各種観察・試験を行う。

名称：ハサミ（芽切小枝切鋏）

材料：ステンレス鋼

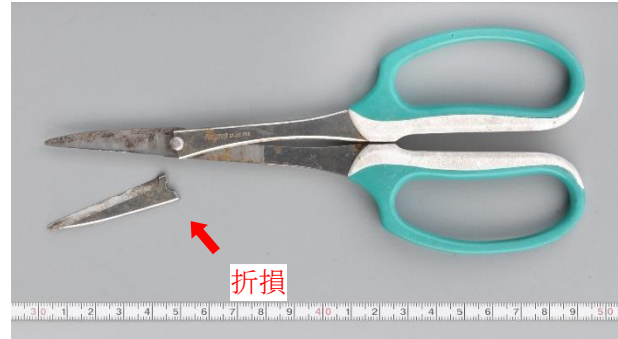
調査品

- ・ハサミは、片側の刃が支点（かしめ）の穴部で折損していた。
- ・折損部に、伸びや絞り等の顕著な塑性変形はなかった。
- ・2 枚の刃に隙間や緩み等の異常はないが、刃こぼれや錆びが散見された。
- ・刃の裏面には接触痕があり、折損部近傍や刃こぼれ部は、接触幅が他より広めであった。
- ・かしめ穴表面には、かしめとの接触によるとみられる摩耗粉が認められた。
- ・樹脂製のハンドルには、通常は接触しない部分に接触痕があり、使用時にハンドルの食い違いがあったことが窺われた。

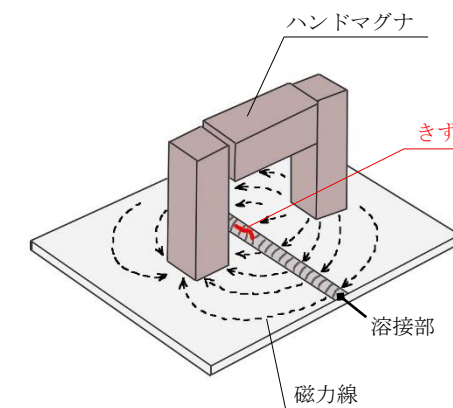
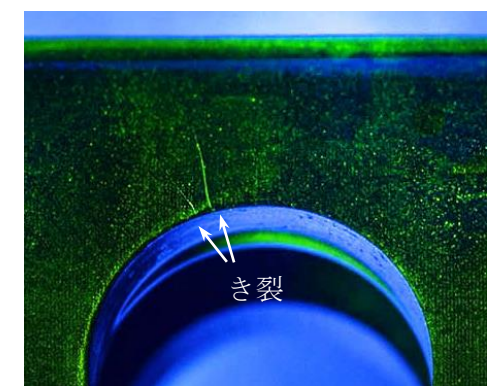
図 2 磁粉探傷試験 (MT)

- ・健全刃について磁粉探傷試験を行った結果、細かな傷は存在するが、き裂を示す磁粉模様は認められなかった。

- ・折損部以外について、き裂有無を確認する為、磁粉探傷試験を行った。
- ・健全刃の表裏とも、細かな傷は存在するが、き裂を示す磁粉模様は認められない。
