# ボルトの損傷調査

製品締結用ボルトが破断した。今までの使用実績から、破断した事象はなく、その損傷要因の究明が望まれている。

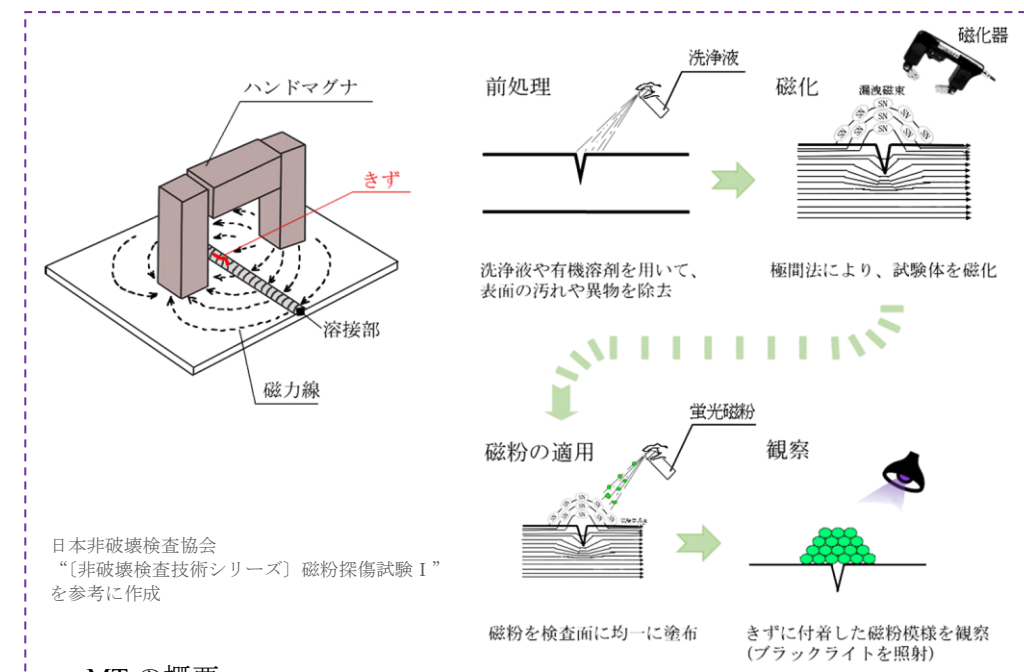
MT の概要

今回の調査ボルトは 1 本ですが、複数本のボルトで締結されていた場合には、未破断品の調査も重要です。下図と同様に MT を実施し、き裂の有無を確認したり、組織や強度が破断品と未破断品とで差があるのか比較したりします。なお複数本が破断した場合には、代表品のみを観察するのではなく、どのボルトが、どのような順で破断したかを調べることも大事です。

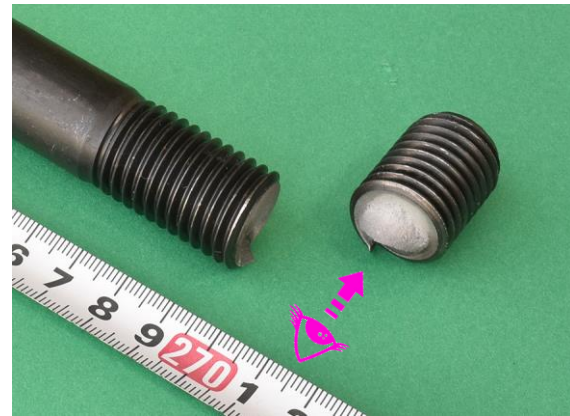
破面の観察方向

- 破壊起点位置やき裂進展方向等を把握するため、破面を目視や実体顕微鏡などで低倍率観察する“マクロ破面観察”を実施した。
- 洗浄前の破面は、多少の汚れがあるものの、錆は見られず、腐食が破断に影響を与えた可能性は低い。
- 洗浄後の破面は、外周部は平坦で、中央部から下方にかけては、やや粗めで、かつ傾斜が大きい。
- 破面が平坦なのは疲労損傷の特徴の一つで、また、ねじ底には多数のステップが観察される。ステップは起点位置の異なるき裂が合流してできる段差である。このことから、当該破面はねじ底のほぼ全周から疲労き裂が発生し、中央部で急進的に破断したことが窺える。
- なお主起点は、疲労破面の幅がもっとも広いところ(0°側)と考えられる。
- どのような力が掛かったかは、各種負荷形態における疲労破面の模式図から推測すると、最終破断部が大きめであることから「公称応力は中から大」、ねじ底に多数の起点があることから「鋭い切欠きあり」、疲労き裂の進展状況から「負荷形態は引張」に相当する応力が作用したと推測される。

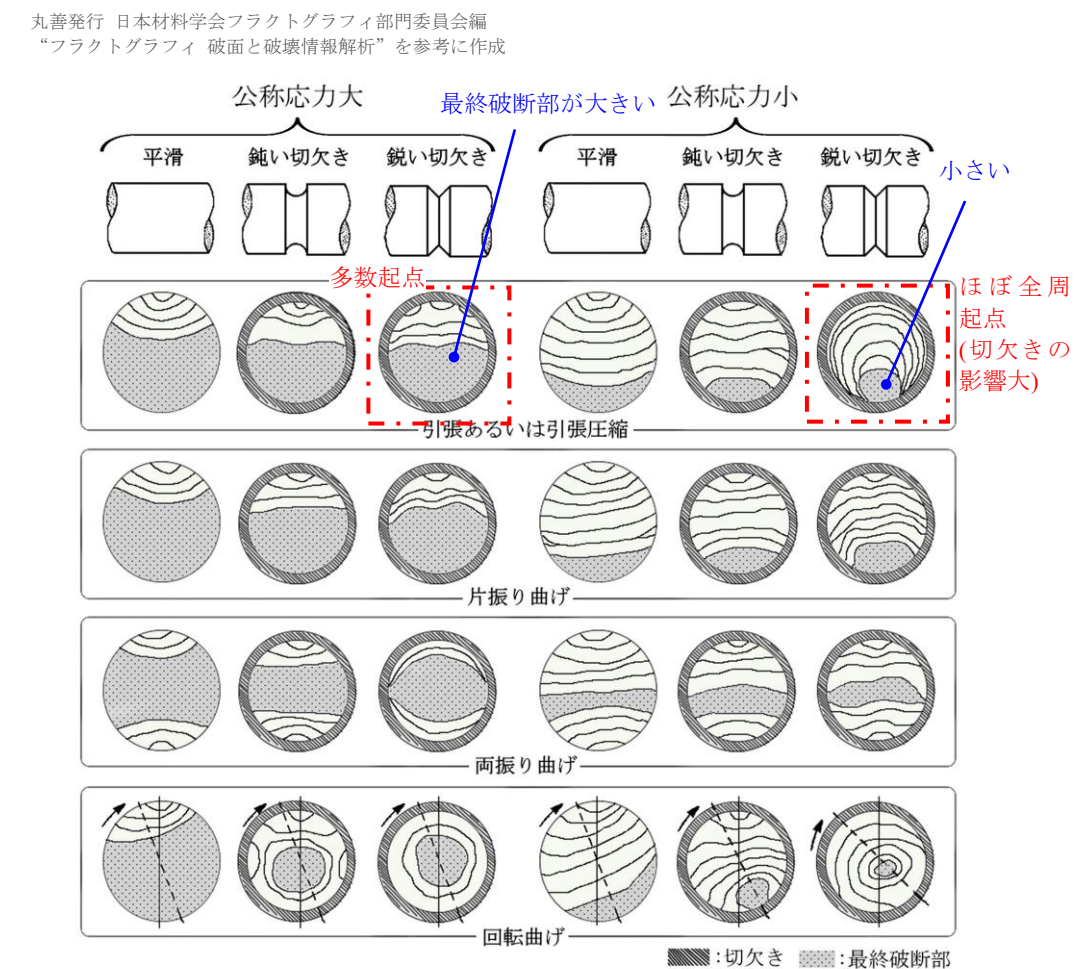
各種負荷形態における疲労破面の模式図

- ・マクロ破面は、外周部が平坦で、ねじ底には全周に亘って多数のステップが観察された。中央部から下方にかけては、やや粗めで、かつ傾斜が大きかった。その様相から、ねじ底のほぼ全周から疲労き裂が発生し、中央部で急進的に破断したと推測された。
- ・負荷形態は、最終破断部が大きめであることから「公称応力是中から大」、ねじ底に多数の起点があることから「鋭い切欠きあり」、疲労き裂の進展状況から「引張」に相当する応力が作用したと推測された。

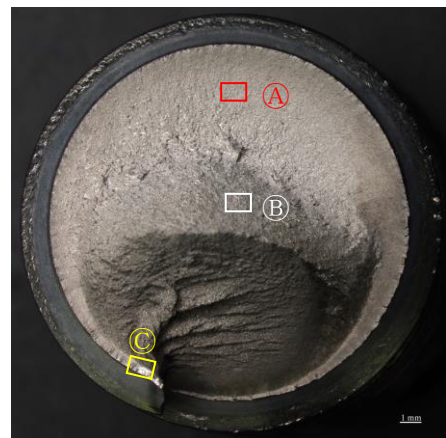
SEM 観察位置

- ・き裂進展部についても、SEM 観察を行った。
- ・進展部ではストライエーション状模様が観察されることから、疲労損傷によりき裂が進展したことが判る。
- ・傾斜部には、延性破面であるディンプルが見られ、急進破壊部と追認される。
- ・主起点の反対側の外周でも、ねじ底から浅い疲労き裂が発生している。破面の擦れがやや多いが、疲労破面としては通常的に生じ得る擦れ具合である。

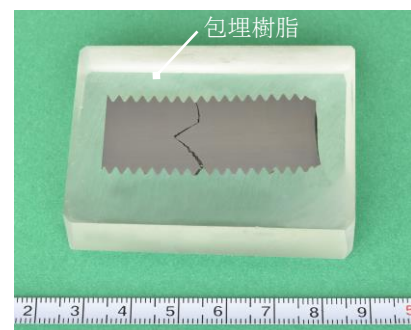
断面試料の作製状況

- ボルトの金属組織やねじ部の様相などを把握するため、断面組織観察を行った。
- ③き裂の断面は、比較的直線的で枝分かれもなく、疲労き裂進展の特徴を呈しており、断面観察からも疲労損傷と追認される。
- 起点であるねじ底や他のねじ底においても、顕著な加工疵や、脱炭、材料欠陥等の異常は認められない。
- ねじ部の組織は、表面に沿ってファイバーフローが流れており、④ねじ山には微細なシーム(転造加工時に生じる山頂の割れこみ)も見られることから、本ボルトは転造加工品と判断される。なおファイバーフローが不明瞭なことから、転造加工後に熱処理されたと考えられる。

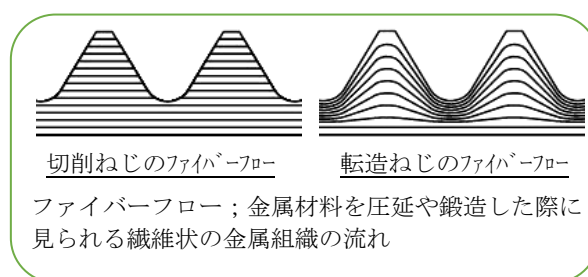
起点部ねじ底の拡大

- ・き裂の断面は、比較的直線的で枝分かれもなく、疲労き裂進展の特徴を呈しており、断面観察からも疲労損傷と追認された。
- ・断面状況から、ボルトは、ねじ部を転造加工した後に熱処理されたと推測された。起点部のねじ底や他のねじ底においては、顕著な加工疵や、脱炭、材料欠陥等の異常は認められなかった。
- ・芯部のミクロ組織は、“焼入れ焼戻し組織”を呈しており、熱処理不良などの特段の異常はなく、SCM435 の調質材としては、一般的な組織性状と推測された。
