## ドット釦の損傷調査

### 1. 目的

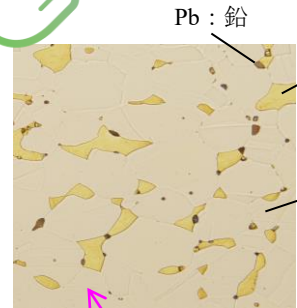
Zn 40 %の64黄銅では、 $\alpha + \beta$ の2相組織が観察されます。 $\beta$ 相は $\alpha$ 相に比べ、亜鉛量が多く、亜鉛成分が優先的に溶出する「脱亜鉛腐食」が生じる場合があります。亜鉛の含有量が増加すると、機械的強度が増しますが、腐食や応力腐食割れが発生しやすくなります。

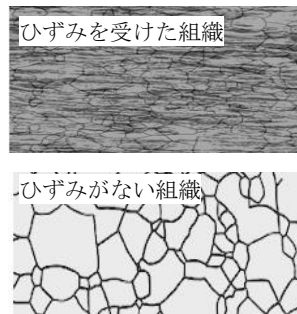
材料を冷間加工(室温で曲げ加工など)することによって、結晶はひずみを受け、長く伸びたり、粒内に多数のすべり線が生じたりします。加工品としては一般的な性状ですが、ひずみを除去するため、熱処理が行われることもあります。

- ・ソケットの横断面を拡大観察したところ、肉厚の減肉は生じていないが、内周側に多数の腐食ピットが観察される。
- ・ソケットの化学成分(wt.%)について、EDSで簡易的に分析したところ、Cu：銅が65%、Zn：亜鉛が35%で、65/35黄銅(JISでの合金番号C2680相当)と推測される。
- ・ミクロ組織は、双晶やひずみを伴った $\alpha$ 単相で、65/35黄銅としては一般的な組織性状とみられ、特段の異常はない。
- ・断面には、外観観察で見られたき裂以外にも複数のき裂が散見される。
- ・き裂は結晶粒界を進展しており、多数の枝分かれが生じている。き裂が枝分かれしながら進展するのは応力腐食割れの特徴の一つであることから、断面観察からも、き裂は粒界型応力腐食割れと追認される。
